**TRIBUNALE di PIACENZA**  
**Sezione Esecuzioni Immobiliari**

**RGE 97/2024**

**RAPPORTO DI STIMA DEL COMPENDIO IMMOBILIARE**

Esperto incaricato: architetto Luigi Scaglia

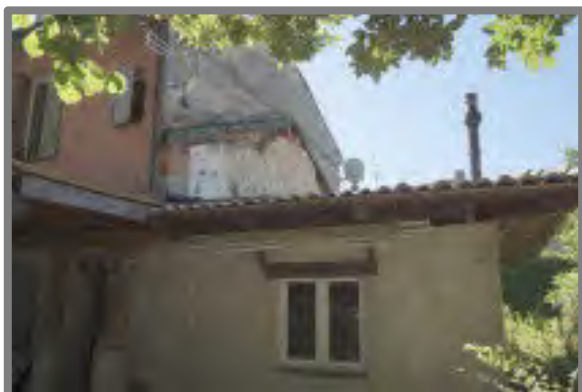
FOTO 2 – LATO NORD – OVEST

L'immobile in oggetto fa parte di un edificio rurale di antica formazione che si sviluppava su due piani fuori terra, senza cantina e di forma regolare rettangolare. E' individuato come fabbricato di civile abitazione nel catasto fabbricati del Comune di Borgonovo Val Tidone al foglio 26, mappale 266. L'immobile è raggiungibile mediante il passaggio da cancello pedonale in legno con accesso da area cortilizia comune raggiungibile dalla strada San Francesco. L'immobile residenziale è in fase di ristrutturazione ed è attualmente annesso al fabbricato adiacente attraverso una porta comunicante.

L'edificio originario prima dei lavori di ristrutturazione era costituito da un piano terra con destinazione cucina e scala interna di collegamento al piano primo con destinazione a letto. E' stato oggetto di opere di ristrutturazione che non sono concluse, pertanto attualmente al piano terra manca una porzione di fabbricato, dove era previsto un bagno e il piano primo che è stato completamente demolito. L'immobile risulta libero su tre lati, mentre sul quarto è adiacente al fabbricato B. Il fabbricato insiste su u'area di proprietà esclusiva recintata con rete metallica e accessibile mediante cancello pedonale o adiacente cancello carraio entrambi in ferro e legno. Attualmente l'area è in stato di abbandono.

Ad oggi i lavori di ristrutturazione iniziati nel 2012 non sono ancora conclusi. Il piano terra collegato al fabbricato B si presenta con le pareti intonacate e tinteggiate, il pavimento in linoleum effetto legno, il solaio di copertura in laterizio con travetti in legno a vista; i serramenti sono in alluminio con vetrocamera, la porta di ingresso è di sicurezza. L'impianto elettrico è presente al piano terra ma non si hanno certificazioni di conformità, mentre l'impianto di riscaldamento è predisposto con radiatori in alluminio, ma manca il generatore che era previsto a biomassa (stufa a pallet). L'acqua calda sanitaria è garantita da un boiler ad accumulo. La struttura portante dell'immobile originario di due piani è in muratura di pietra e mattoni con solai in legno e tavole. La copertura provvisoria è in coppi di recupero. Le facciate esterne risultano in parte intonacate e tinteggiate e in parte sono prive di intonaco.

| <b>Caratteristiche strutturali – Immobile A</b> | | | | |
|---|---|---|---|---|
| 7.Facciate esterne | Tradizionali | Intonaco | Da rivedere | - |

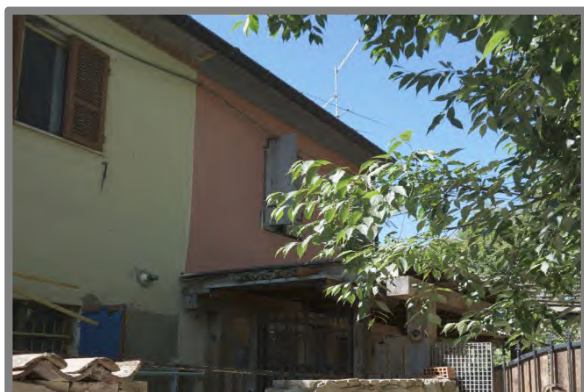
FOTO 4 – LATO NORD – OVEST

Il fabbricato in oggetto è riconducibile alla tipologia di casa a schiera con doppio affaccio, insistente su un'area cortilizia di circa 89 mq dalla quale si accede al fabbricato. La proprietà è cinta con rete metallica plastificata e l'accesso è garantito da un cancello pedonale ed uno carraio in ferro e legno. Attaccata all'edificio a copertura dell'ingresso è presente una pensilina con struttura portante in legno, le sue condizioni di conservazione sono scadenti pertanto ne andrebbe verificata la stabilità statica. L'edificio ristrutturato risulta accorpato all'edificio attiguo (Immobile A) e presenta i fronti finiti in muratura intonacata e tinteggiata. L'edificio si sviluppa su due piani fuori terra senza cantina collegati da scala interna realizzata in muratura. Al piano terra sono dislocati i locali cucina (parzialmente arredata) e tinello; al piano primo raggiungibili da scala interna si trovano il bagno e una camera da letto. Da un esame visivo la struttura portante risulta essere in muratura in laterizio e pietra. I solai sono in latero-cemento e il tetto ha la copertura in coppi vecchi. Le pareti divisorie interne sono realizzate in parte in cartongesso e parte in muratura intonacata; al piano terra sono evidenti segni di umidità e muffa. I pavimenti al piano terra sono in laminato effetto legno in continuità con il pavimento della porzione di casa attigua, mentre al piano primo sono in ceramica così come è in ceramica anche il rivestimento del bagno. Le finiture nel complesso danno l'impressione di essere fatte in economia e andrebbero riviste.

| Caratteristiche strutturali – Immobile B | | | | |
|---|---|---|---|---|
| 7.Facciate esterne | Tradizionali | Intonaco | Da rivedere | - |
