**1. Introduzione.**

**1.1. Mandato.**

In seguito alla nomina del 26/08/2021, il Tribunale di Santa Maria Capua Vetere, sez. civile IV **dott.ssa L. Catagna**, relativamente alla proc. esec. **N.R.G.E. 98/21**, il sottoscritto **ing. Roberto Lupoli**, iscritto all'Ordine degli Ingegneri della Provincia di Napoli con il n. 11641, quale Esperto designato ex art. 568 c.p.c., procedeva all'accettazione del conferimento dell'incarico, per il quale risultano assegnati i sotto elencati quesiti:

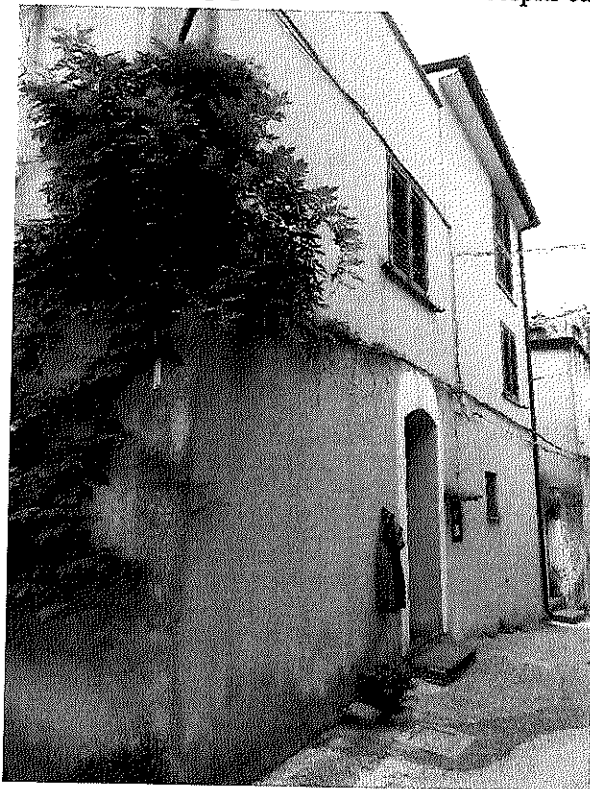
Oggetto di pignoramento sono due cespiti catastali (NCEU Sessa Aurunca: Fig.10 p.lla 6 e

Fig.10 p.lla 6 sub.2) che allo stato si presentano fusi e formanti un unico corpo di fabbrica ubicato alla via S. Carlo, non contraddistinto in corrispondenza dei due accessi da evidenti numeri civici. L'edificio, al quale appartengono i soli cespiti in parola, è costituito da tre piani fuori terra (piano terra più primo piano ed ulteriore sottotetto; al suo interno sono presenti scale di accesso a servizio dei piani.

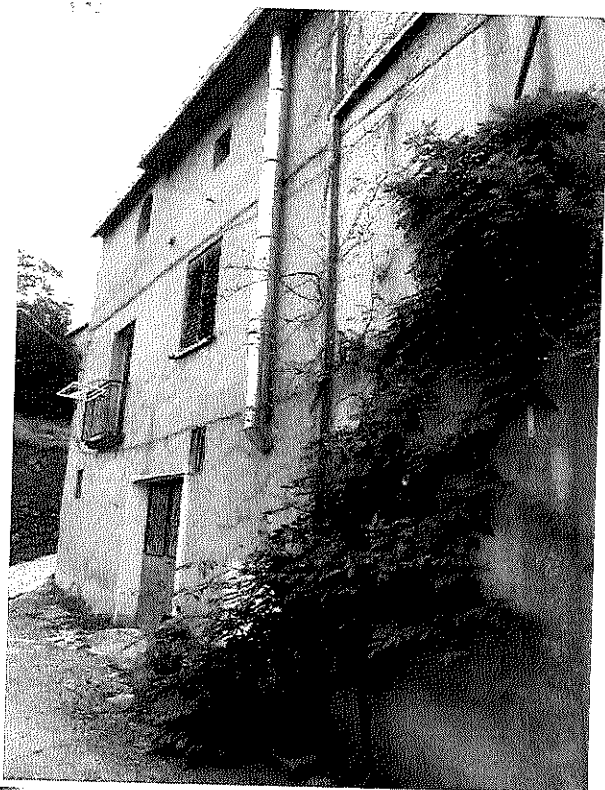
conservazione, con i prospetti principali intonacati in maniera omogenea e continua ed in parte con ulteriore finitura con pittura di colore giallo chiaro solo sul prospetto principale contenente il portoncino di ingresso. Sono evidenti solo piccole aree in cui l'intonaco risulta distaccato e crollato e parzialmente ripreso; in particolare al piano terra, in corrispondenza della pavimentazione stradale, appaiono evidenti tracce di umidità di risalita nella muratura con conseguente formazione di essenze spontanee vegetali.

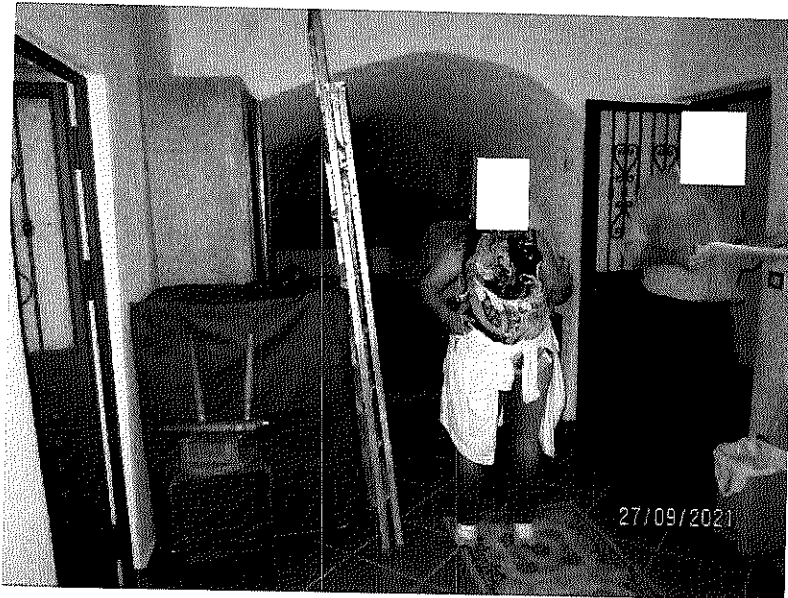
Al suo interno l'appartamento è in ottime condizioni di conservazione, all'apparenza non necessita significativi interventi di manutenzione ordinaria. L'immobile inoltre manifesta l'evidenza di una indubbia recente

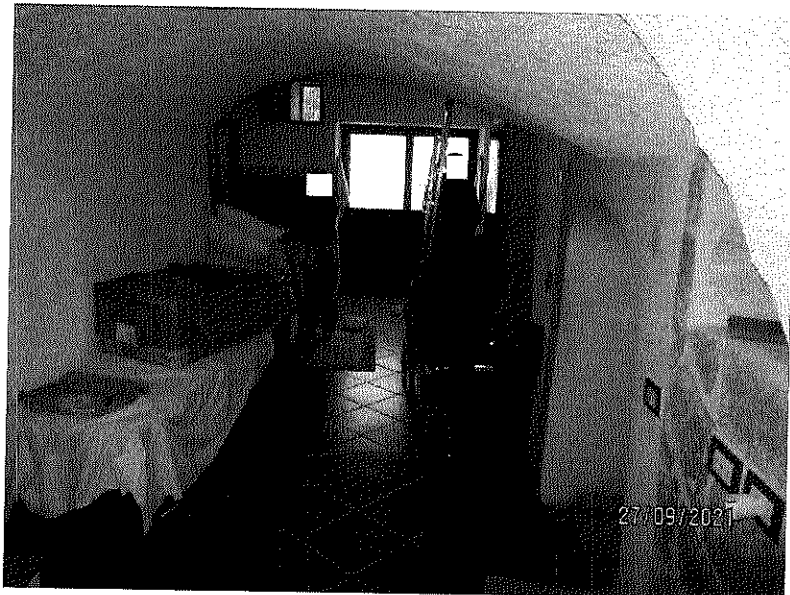
I rivestimenti ceramici dei bagni e della cucina i pavimenti nei vari ambienti sono in ottime condizioni, le finiture delle pareti delle camere da letto e degli ambienti living-soggiorno sono in buono stato di

conservazione, gli apparecchi igienici presenti nei bagni sono di tipo commerciale e di buona

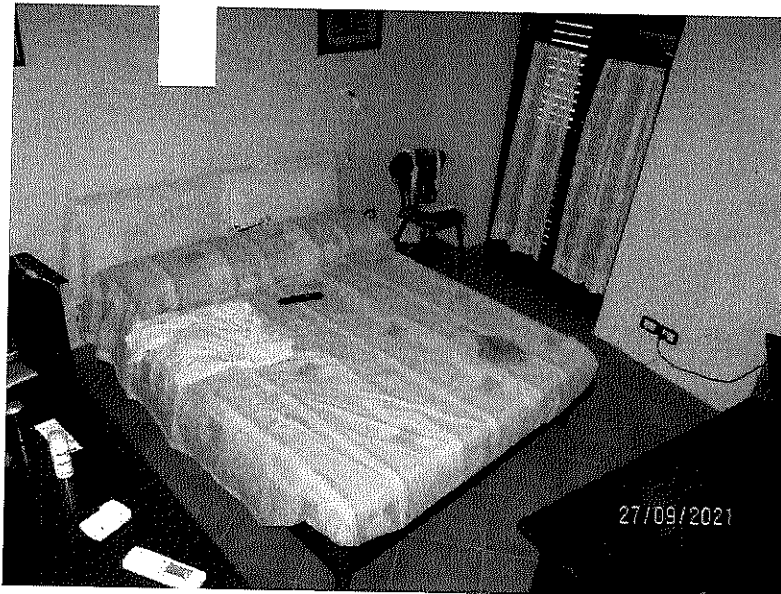
Per il tramite di una seconda rampa di scala, non più in muratura, ma autoportante in ferro,

si accede all'ultimo livello del fabbricato; questo, come detto ha quota variabile per la presenza delle falde inclinate di copertura. Dal ballatoio centrale con funzione di disimpegno, si accede esclusivamente a tre distinti ambienti,

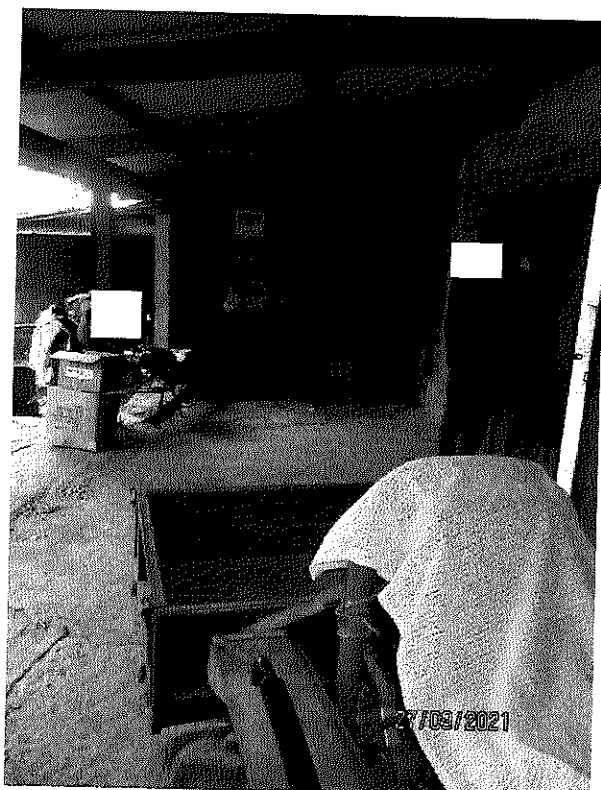
rurale, sviluppato su unico livello al piano terra, di forma trapezia, con accesso carrabile a Nord

per il tramite di un portone a tripla anta; su parte dell'immobile insiste una copertura in carpenteria metallica pesante leggermente spiovente; anche una porzione d'angolo del deposito risulta coperto con una tettoia piana leggera, anch'essa lievemente inclinata. Buona parte dell'immobile è semplicemente pavimentato con una pavimentazione in cls continua.

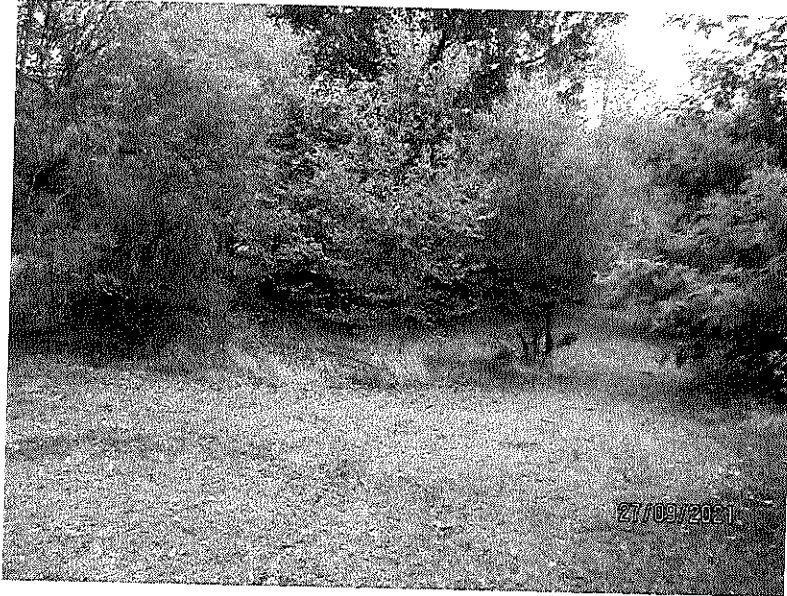
Tutti i suoli sono apparsi in occasione dell'accesso del 27/09/2021 non coltivati e non

produttivi per carenza di colonizzazione, ad eccezione di qualche albero di castagno produttivo ed occasionalmente presente su alcuni dei suoli in esame.
