**Tribunale di Potenza  
Ufficio Esecuzione Immobiliare  
N. 60/2023 R.G.E.**

**Consulenza Tecnica d'Ufficio**

# RELAZIONE TECNICA D'UFFICIO

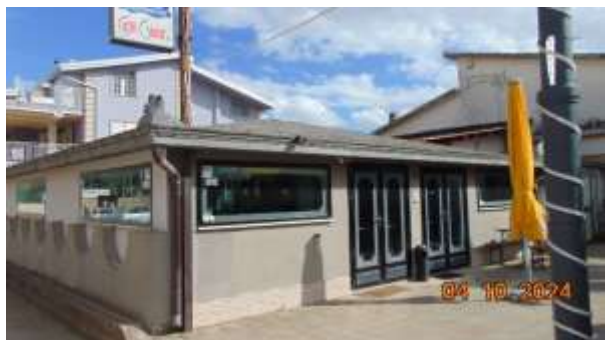
Foto n. 1 – Ingresso principale da area comune

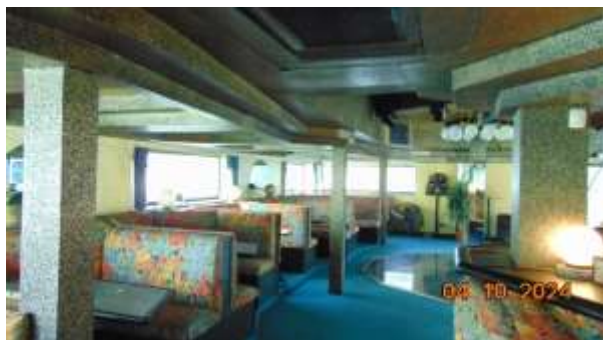
Foto n. 2 – Interno locale commerciale

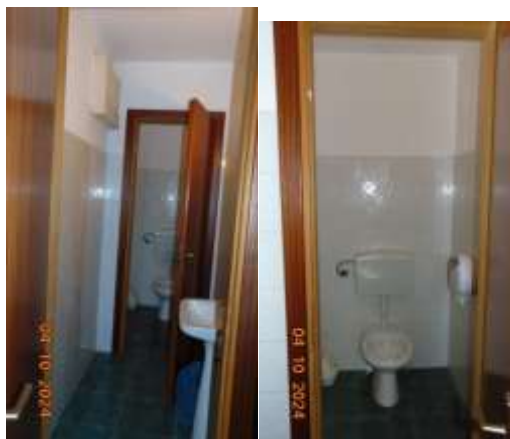
Foto n. 3 e 4 – Part. Antibagno e W.C.

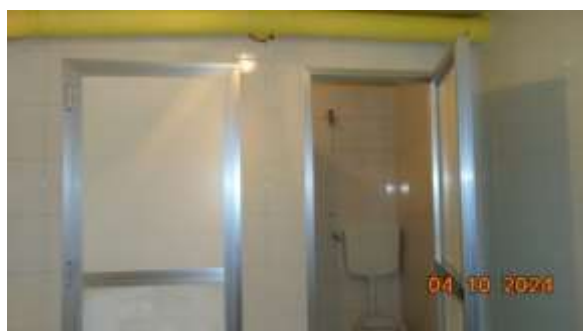
Lo stato di conservazione e manutenzione delle unità immobiliari è scadente con evidenti infiltrazioni di acqua sulle pareti dei servizi igienici e locali deposito annessi alla sala ristorante. Sono state rilevate lesioni abbastanza diffuse sulle pareti e sul pavimento del disimpegno, della cucina e del corridoio di collegamento con la sala ristorante.

Foto n. 3 – Bagni

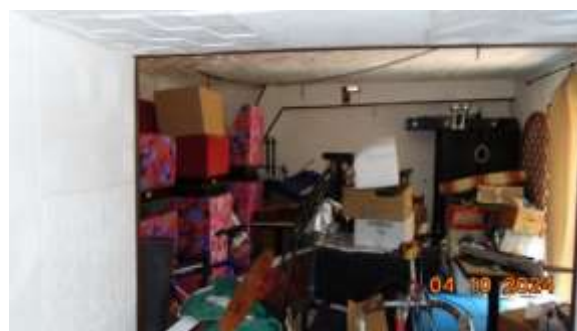
Foto n. 4 – Deposito

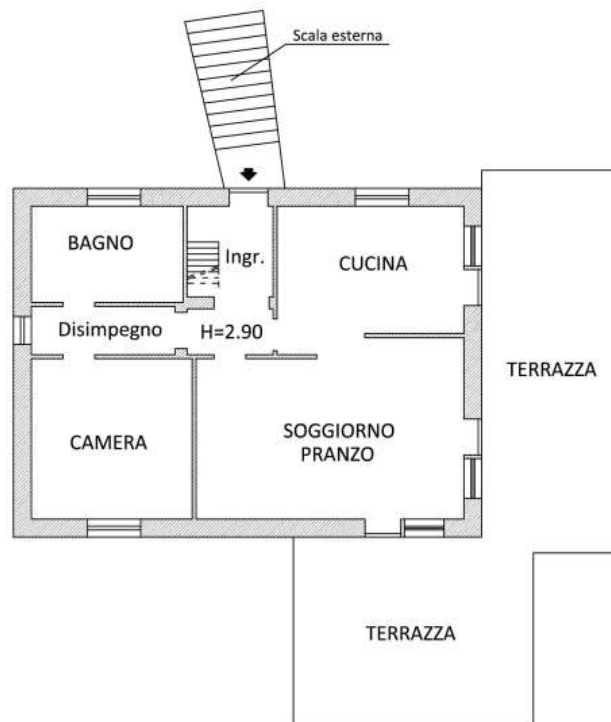
**Lotto n. 3 - Planimetria dello stato di fatto rilevato in fase di sopralluogo**

Lo stato complessivo in cui si trova l'unità immobiliare è mediocre con evidenti infiltrazioni che interessano lo sbalzo in copertura e la scala esterna di accesso all'abitazione.

Comune Bella - Catasto Fabbricati Fg. n. 23, Part. n. 511, Sub. 2 (Primo piano)

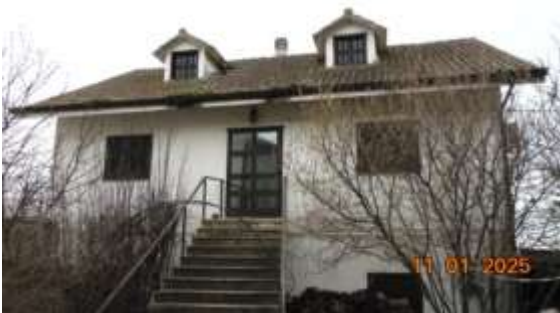
Foto n. 1 – Ingresso abitazione (scala esterna)

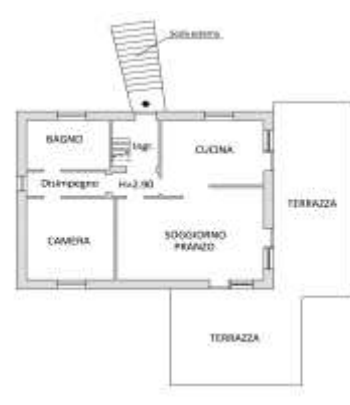
Non ci sono costi per sanare le difformità catastali del lotto n. 3

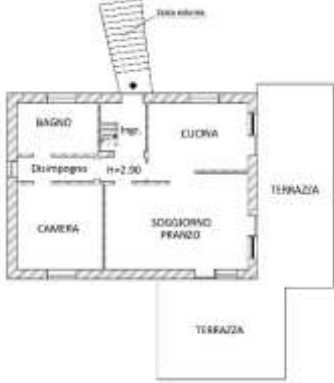
**LOTTO n. 3 – Abitazione** - Comune di Bella - N.C.E.U. Fg. 23, Part. 511, Sub. 2

| Planimetria autorizzata | Planimetria stato di fatto |
|---|---|
| <p><b>NESSUNA PLANIMETRIA<br/>AUTORIZZATA</b></p> | |
