**PROCEDIMENTO N. 122/2017 R.G.E.**

**RELAZIONE DI STIMA**

I beni interessati dal pignoramento sono costituiti da un complesso industriale sito nella zona industriale del Comune di Venosa, alla C.da le Tufarelle, riportati al catasto fabbricati al fg. 23 p.lla 171 sub 6, 8, 9, 10 e p.lla 530 sub 1.

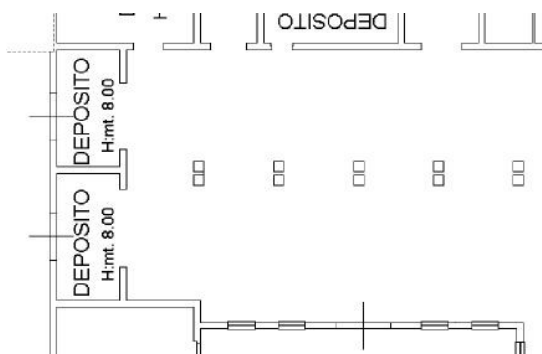
Fabbricato A – sub 10

- **fabbricato A**, riportato in Catasto Fabbricati del Comune di Venosa al **foglio 23, part. 171, sub 10**, con accesso sul prospetto principale del complesso edilizio, si sviluppa su un solo livello, ha una superficie utile di circa 578,00 mq. ed altezza di 5,20 mt..

È costituito da un unico locale con struttura portante in c.a. e copertura a doppia volta a botte ribassata con tiranti in ferro a vista, e rivestita all'estradosso con guaina bituminosa. Sul colmo di una campata, per tutta la lunghezza, è presente un lucernario con finestre verticali. Le tamponature, di 30 cm. circa sono in muratura. Sia le pareti che il soffitto sono rifinite con intonaco civile. Il pavimento è in battuto di cemento.

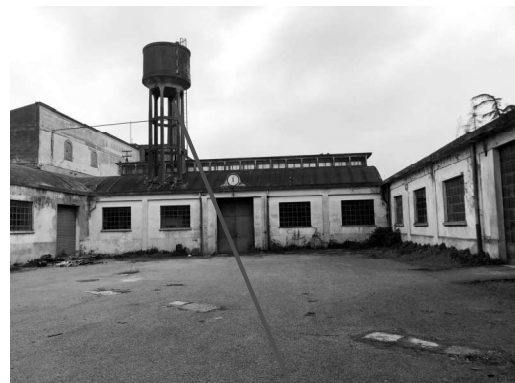
Fabbricato A - serbatoio

Sono presenti gli impianti idrico, fognario ed elettrico, datati e non a norma. I portoni di accesso sono in ferro verniciato, le finestre hanno telaio in ferro e vetro armato. Sono presenti infiltrazioni d'acqua in copertura e lungo le pareti. All'interno del locale è presente una struttura in c.a. a forma esagonale che sorregge un serbatoio posto all'esterno della copertura del capannone.

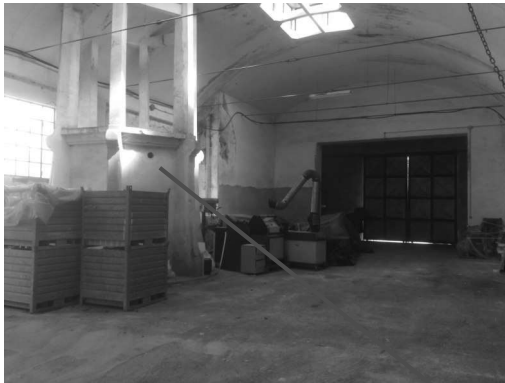
Fabbricato A – struttura esagonale

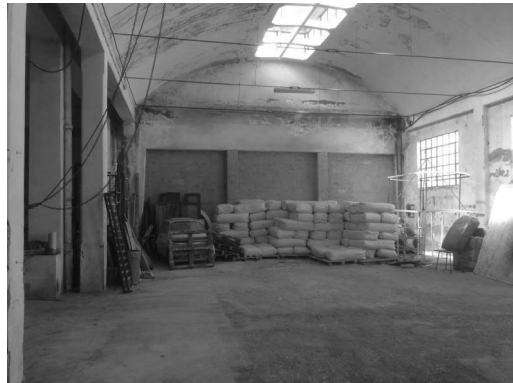
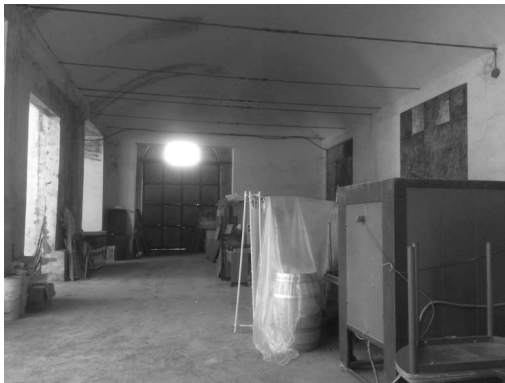
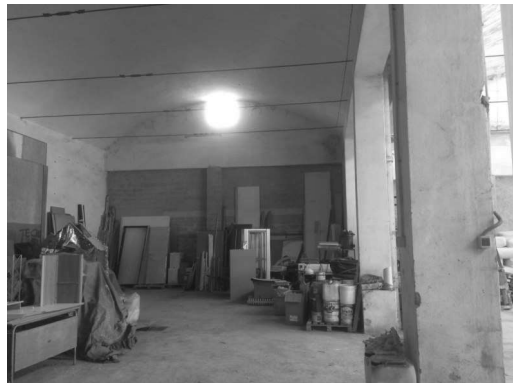
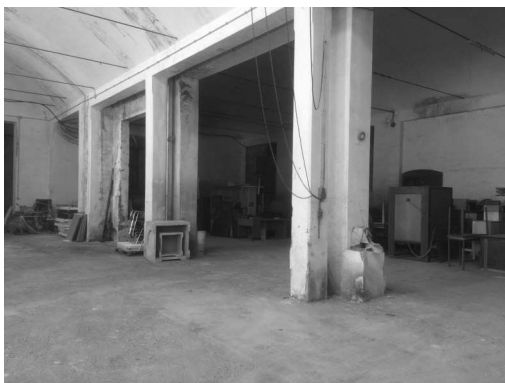
Fabbricato A - interno

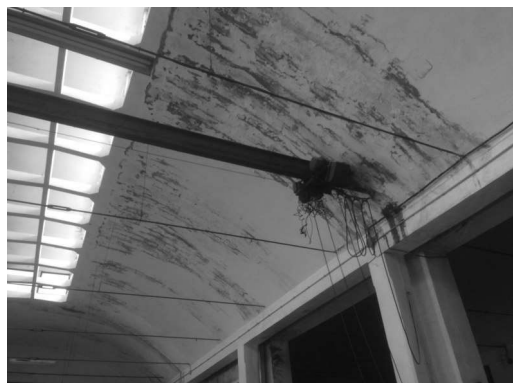
Fabbricato A - interno

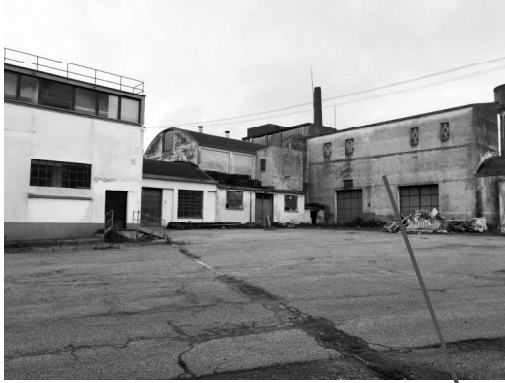
- **fabbricato A1**, riportato in Catasto Fabbricati del Comune di Venosa al **foglio 23, part. 171, sub 10**, con accesso sul prospetto principale del complesso edilizio, e comunicate con il corpo A attraverso due porte (una per ogni vano); si sviluppa su un solo livello, ha una superficie utile di circa 87,60 mq. ed altezza di 8,00 mt..

Fabbricato A1 - prospetto principale

È costituito da due vani con struttura portante in muratura avente spessore di circa 30 cm. e copertura ad unica falda inclinata e sovrastante impermeabilizzazione con guaina bituminosa. Sia le pareti che il soffitto sono rifinite con intonaco civile. Il pavimento è in battuto di cemento. Sono presenti gli impianti idrico, fognario ed elettrico, datati e non a norma. I portoni di accesso sono in ferro verniciato, le finestre sono state tamponate con mattoni forati

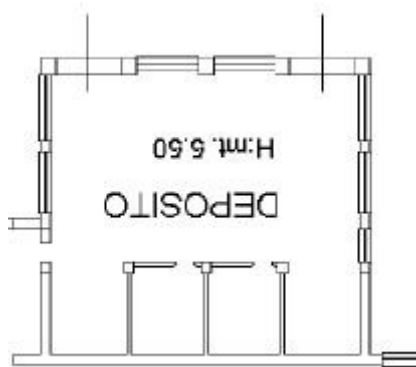
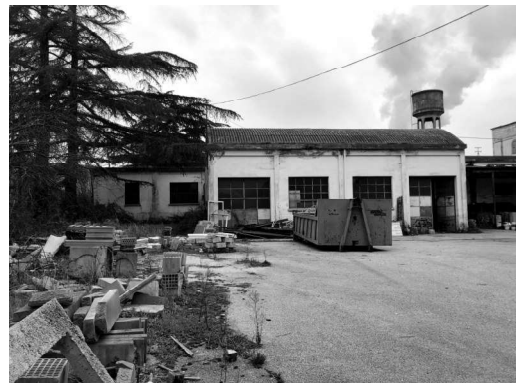
Fabbricato B – sub 10

- **fabbricato B**, riportato in Catasto Fabbricati del Comune di Venosa al **foglio 23, part. 171, sub 10**, con accesso sul prospetto posteriore del complesso edilizio e comunicante con il fabbricato S e con il fabbricato C. Si sviluppa su un solo livello, ha una superficie utile di circa 181,55 mq. ed altezza di 7,00 mt..

È costituito da un ampio locale ed altri 4 piccoli vani aperti sul vano grande. Ha struttura portante in c.a. e copertura a botte con travi in ferro tralicciate e sovrastante copertura in onduline in cemento-amianto. Le tamponature, di 30 cm. circa sono in muratura. Le pareti sono rifinite con intonaco civile. Il pavimento è in battuto di cemento.

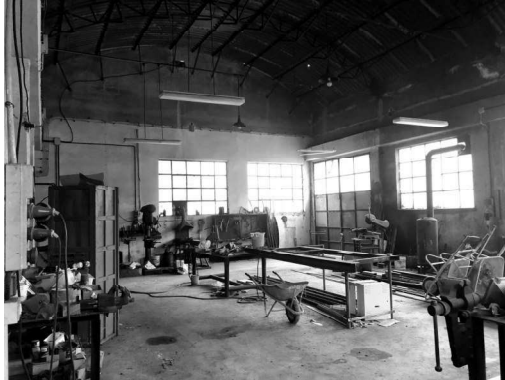
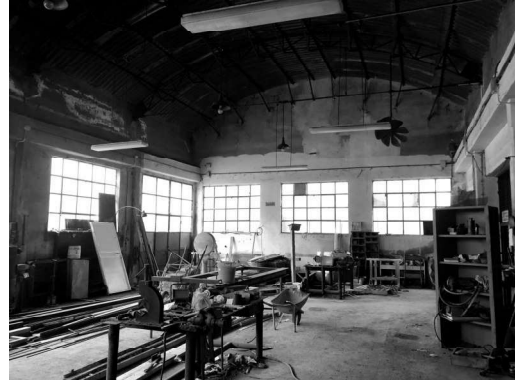
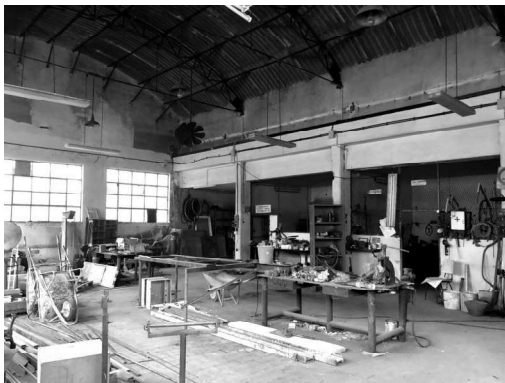
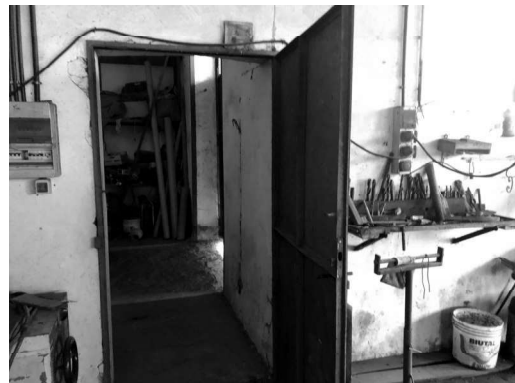
Fabbricato B – interno

È presente solo l'impianto elettrico, datato e non a norma. I portoni di accesso sono in ferro verniciato, le finestre hanno telaio in ferro e vetro armato.

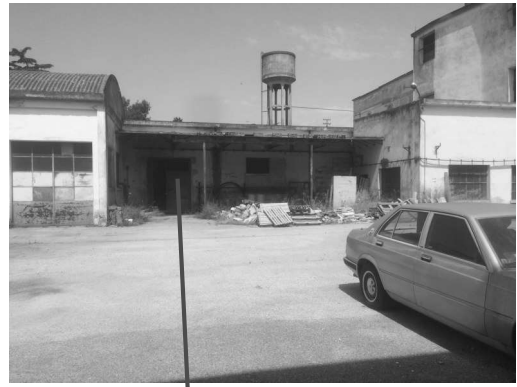
Fabbricato C – accesso su prospetto posteriore

È costituito da un due locali comunicanti tra di loro e con i fabbricati B e D. Ha struttura portante in c.a. e copertura piana impermeabilizzata. Le tamponature, di 30 cm. circa sono in muratura. Le pareti ed il solaio sono rifiniti con intonaco civile. Il pavimento è in battuto di cemento.

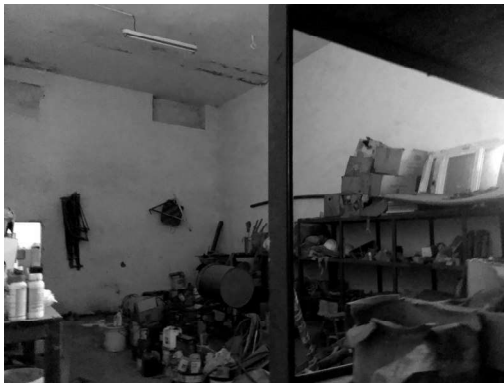
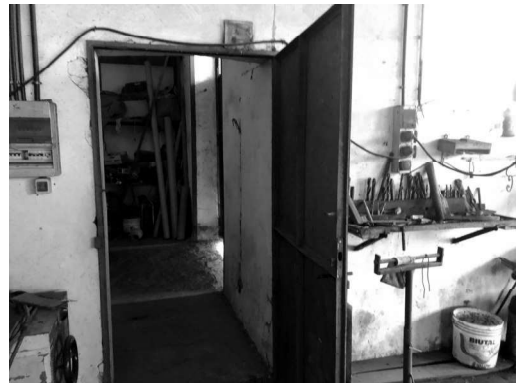
Fabbricato C – interno

È presente solo l'impianto elettrico, datato e non a norma. I portoni di accesso sono in ferro verniciato, le finestre hanno telaio in ferro senza vetro.

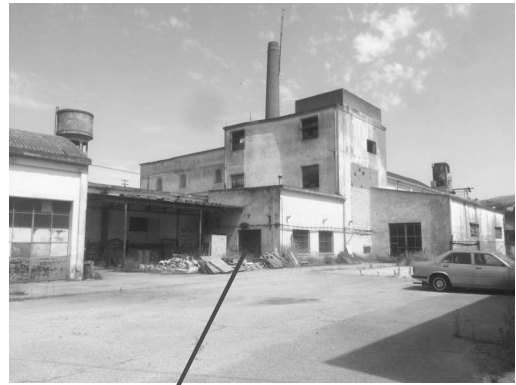
Fabbricato D – accesso su prospetto posteriore

Ha struttura portante in c.a. e copertura piana impermeabilizzata. Le tamponature, di 30 cm. circa sono in muratura. Le pareti ed il solaio sono rifiniti con intonaco civile. Le pareti sono rivestiti di piastrelle in gres smaltato per un'altezza di 90 cm.. Il pavimento è in battuto di cemento.

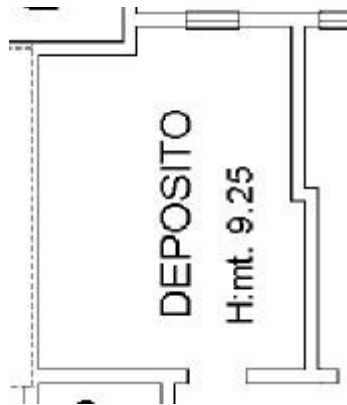
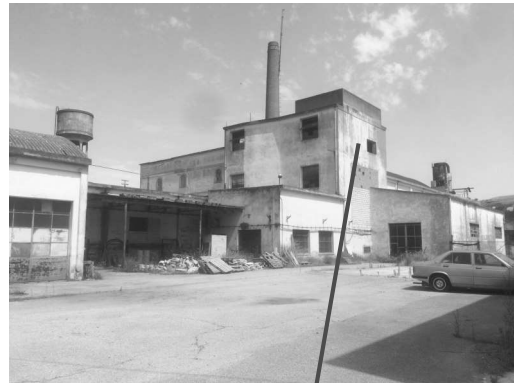
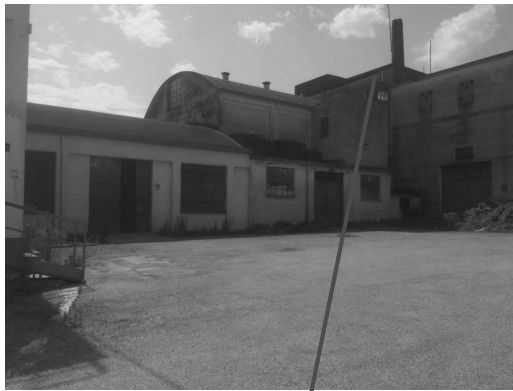
- **fabbricato E**, riportato in Catasto Fabbricati del Comune di Venosa al **foglio 23, part. 171, sub 10**, prospetta sul prospetto posteriore del complesso edilizio ed è comunicante con il fabbricato A e con il fabbricato D.

Fabbricato E –prospetto posteriore

Si sviluppa su 2 livelli (piano terra e primo piano), è composto da un unico vano per piano avente una superficie utile di circa 129,00 mq. ed altezza di 59,25 mt.. Al piano terra è presente un soppalco che occupa parte della superficie, con accesso da una gradinata in metallo e parapetto anch'esso in metallo. L'altezza al di sotto del soppalco è pari a 2,55 mt.. All'interno del locale è presente una ciminiera in mattoni di forma troncoconica con sviluppo da piano terra fin oltre la copertura del manufatto. Al primo piano si accede mediante una gradinata a chiocciola in ferro.

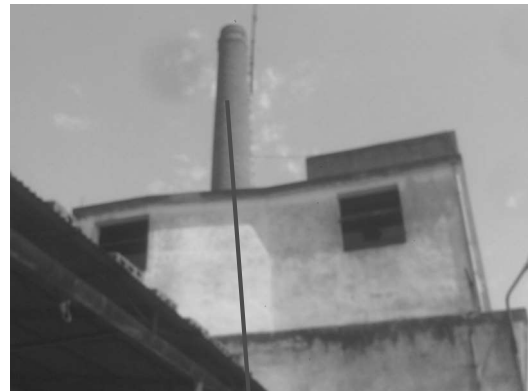
Fabbricato E – particolare ciminiera

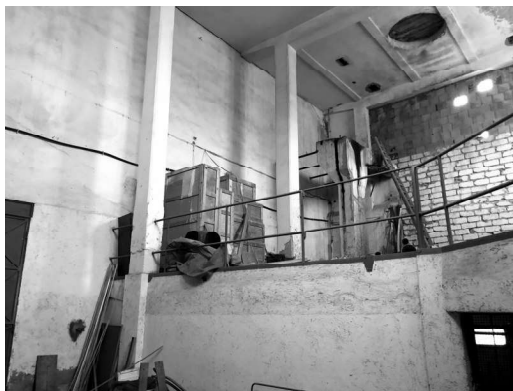
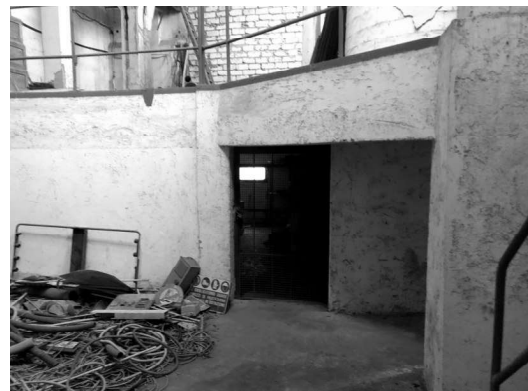
Fabbricato E – interno

Ha struttura portante in c.a. e copertura piana impermeabilizzata. Le tamponature, di 30 cm. circa sono in muratura. Le pareti ed il solaio sono rifiniti con intonaco civile, ad esclusione di una parete sul soppalco che non è intonacata. Il pavimento è in battuto di cemento.

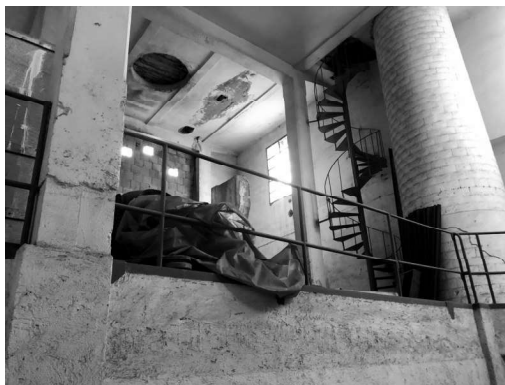
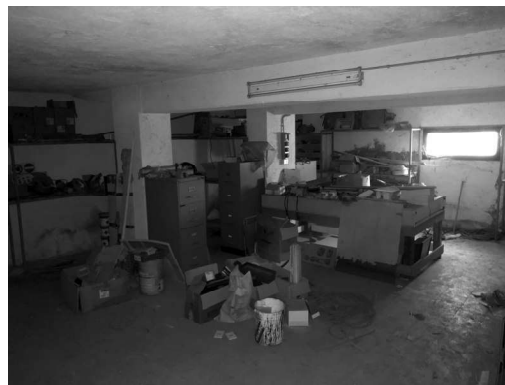
Fabbricato E – interno

Fabbricato E – interno sotto il soppalco

È presente solo l'impianto elettrico, datato e non a norma. La porta di accesso è in ferro verniciato, le finestre hanno telaio in ferro e vetro armato.

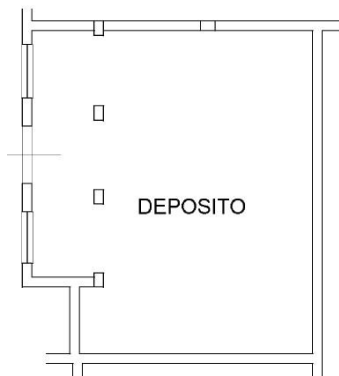
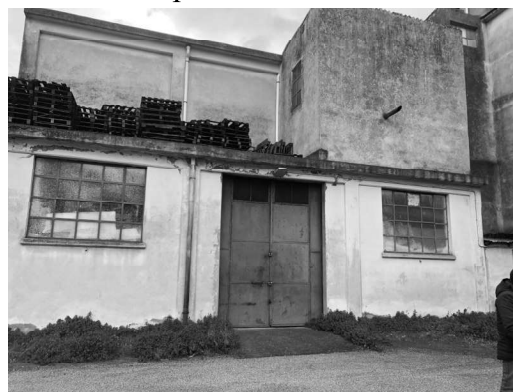
Fabbricato F –sub 9

- **fabbricato F**, riportato in Catasto Fabbricati del Comune di Venosa al **foglio 23, part. 171, sub 9**, prospetta sul prospetto anteriore del complesso edilizio.

Si sviluppa su un unico livello, ha una superficie utile di circa 240,00 mq. ed altezza variabile da 8,00 mt. a 4,00 mt.. Ha struttura portante in c.a.;

la campata più larga ha solaio di copertura a volta a botte ribassata con tiranti in ferro a vista, quella più stretta ha solaio di copertura piano in parte a quota 8,00 mt ed in parte a quota 4,00 mt.. Le tamponature, di 30 cm. circa sono in muratura.

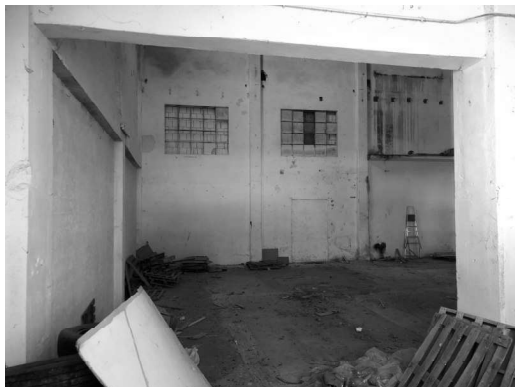
Fabbricato F -sub 9

Le pareti ed il solaio sono rifiniti con intonaco civile. Il pavimento è in battuto di cemento. Sia la volta che alcune pareti presentano infiltrazioni d'acqua piovana. È presente solo l'impianto elettrico, datato e non a norma. Le porte di accesso sono in ferro verniciato, le finestre hanno telaio in ferro e vetro armato.

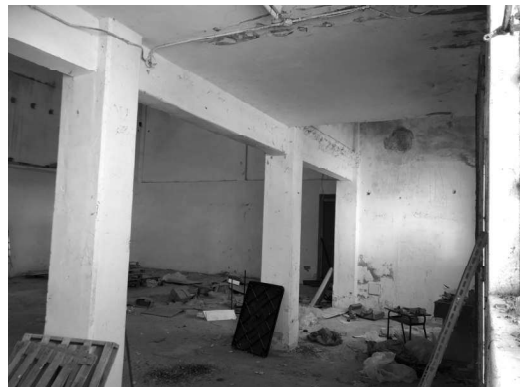
Fabbricato F – vista su prospetto anteriore

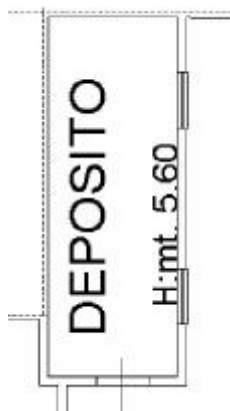
Fabbricato G -sub 10

Si sviluppa su un unico livello, ha una superficie utile di circa 156,00 mq. ed altezza di 5,60 mt.. Ha struttura portante in muratura in conci di tufo di circa 30 cm..

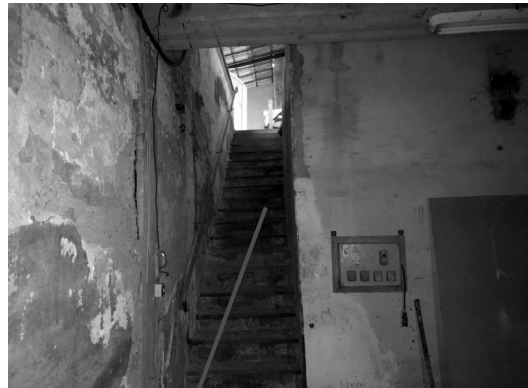
Fabbricato G – scala di accesso al fabbricato N

All'interno del locale è presente una scala che porta al piano interrato del fabbricato N ad esso adiacente. Le pareti sono rifinite con intonaco civile. Il pavimento è in battuto di cemento. È presente solo l'impianto elettrico, datato e non a norma. La porta di accesso è in ferro e rete in ferro senza vetri, le finestre hanno telaio in ferro e vetro armato.

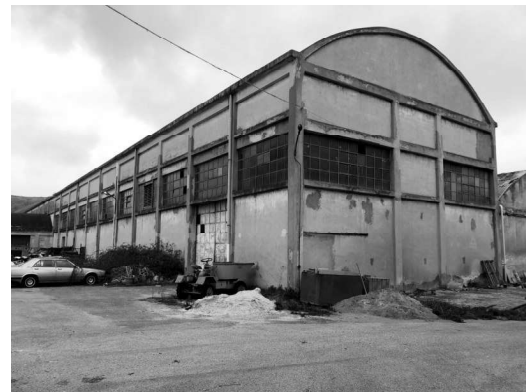
Fabbricato H

Si sviluppa su due livelli, ha forma rettangolare di lunghezza di 91,80 mt larghezza di 13,80 mt.. E' costituito da un piano terra, avente superficie utile di circa 1.267,00 mq. ed altezza di 5,50 mt., e da un piano seminterrato di pari superficie ed altezza di 2,75 mt.. Il piano seminterrato è collegato al piano seminterrato dei fabbricati limitrofi. L'altezza complessiva esterna è di 9,00 mt.. Ha struttura portante in calcestruzzo con travi e piastri formanti telai, la copertura è a volta a botte ad arco ribassato con tiranti in ferro a vista e sovrastante guaina bituminosa. Le tamponature sono in muratura di circa 30 cm..

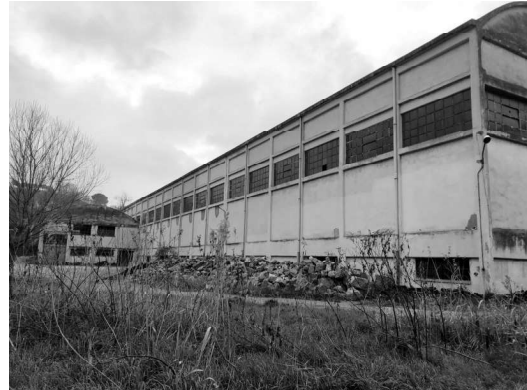
Fabbricato H

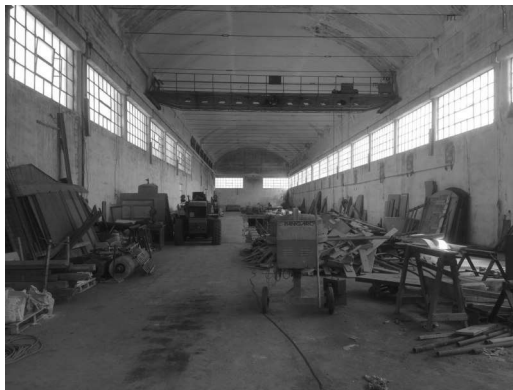
Fabbricato H – interno piano terra

All'interno del locale è presente una scala che porta al piano seminterrato ed una lunga apertura nel solaio intermedio (dove in passato era posizionata una macchina della cartiera) di 3,00 mt. di larghezza.

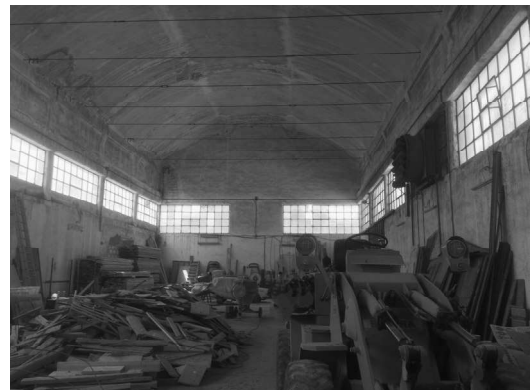
Fabbricato H – interno piano terra

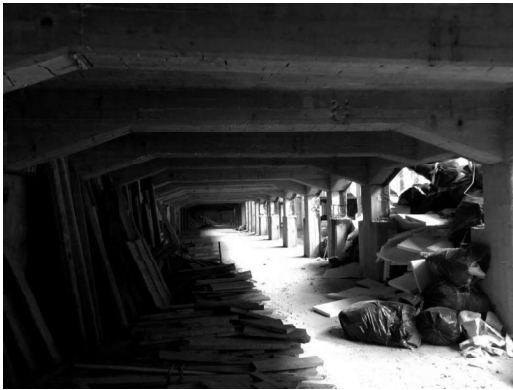
Fabbricato H –interno piano seminterrato

Le pareti sono rifinite con intonaco civile. Il pavimento è in mattoni di gres di colore rosso. Sono presenti l'impianto elettrico, idrico e fognario, datati e non a norma. La porta di accesso è in ferro e rete in ferro senza vetri, le finestre, poste lungo tutto il perimetro dei muri esterni, hanno telaio in ferro e vetro armato.

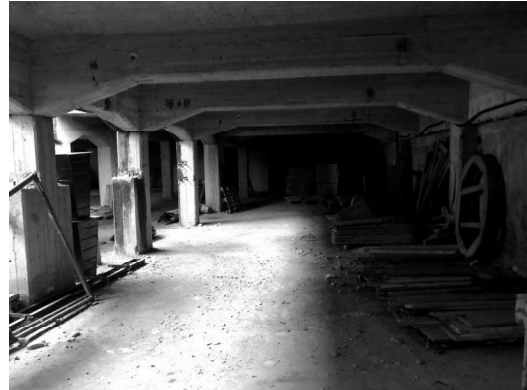
Fabbricato H –interno piano seminterrato

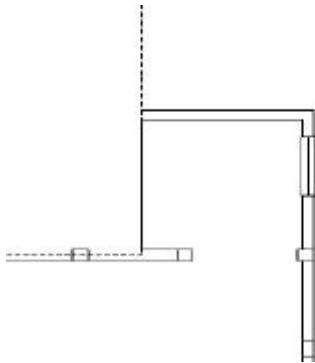
Fabbricato H1 –sub 10

Si sviluppa su due livelli (piano terra e piano seminterrato), ha superficie di 45,00 mq., sia al piano terra che al piano seminterrato. L'altezza del piano terra è di 4,30 mt. quella piano seminterrato è di 2,75 mt.. Ad esso si accede dal fabbricato N. Ha struttura portante in c.a. formante travi e pilastri, il solaio intermedio è del tipo latero-cementizio, quello di copertura in c.a., p ad unica falda piana, impermeabilizzata con guaina bituminosa. Le tamponature sono in muratura di circa 30 cm..

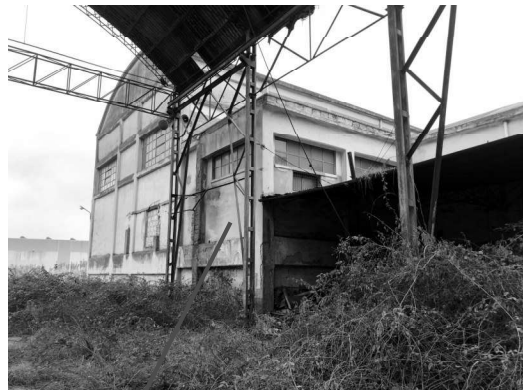
Fabbricato H1 – sub 10

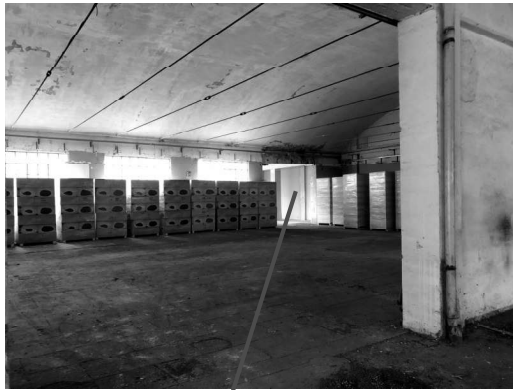
Fabbricato H1 – accesso dal fabbricato O

Le pareti sono rifinite con intonaco civile. Il pavimento, al piano terra è in mattonelle rettangolari in gres rosso. Non è presente alcun impianto. Le finestre hanno telaio in ferro e vetro armato. L'accesso al piano terra è dal fabbricato O, quello al piano interrato dal fabbricato O e dal fabbricato H.

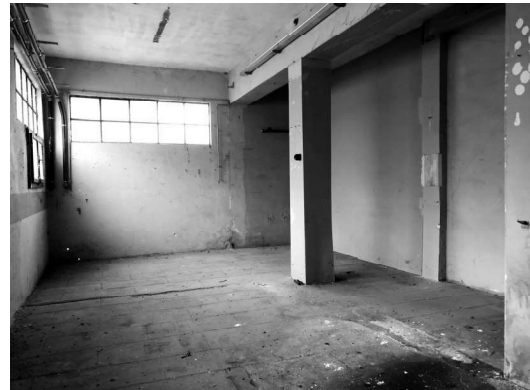
Fabbricato H – interno

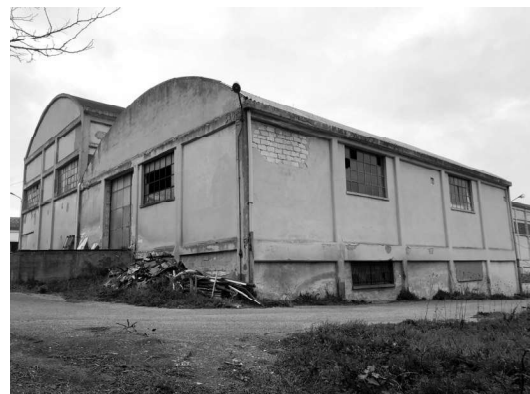
Fabbricato I – sub 10

Si sviluppa su due livelli: il piano terra ha una superficie utile di circa 313,00 mq. ed altezza di 5,10 mt., il piano seminterrato ha superficie utile di 347,00 mq ed altezza di 2,50 mt.. Al piano seminterrato si accede sia del piano terra tramite una gradinata che direttamente dall'esterno. Ha struttura portante in c.a. formante travi e pilastri e solaio intermedio anch'esso in calcestruzzo.

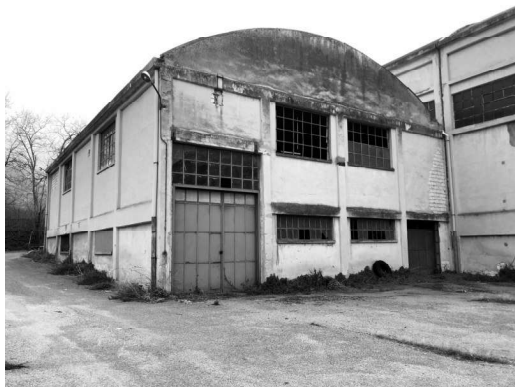
Fabbricato I –sub 10

La copertura, con volta a botte, è realizzata con travi reticolari ad arco e sovrastante pannellatura in lastre di eternit incamiciate con schiuma. Le tamponature sono in muratura di circa 30 cm..

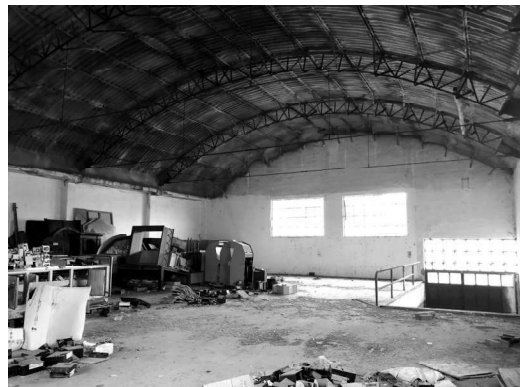
Fabbricato I – interno

Le pareti sono rifinite con intonaco civile. Il pavimento, al piano terra è in mattonelle in gres rosso, al piano seminterrato è in battuto di cemento. È presente solo l'impianto elettrico, datato e non a norma. La porta di accesso al piano terra è in ferro non verniciato, quella del piano seminterrato è in ferro verniciato; le finestre hanno telaio in ferro e vetro armato.

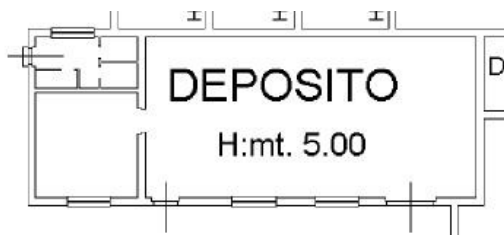
Fabbricato L –sub 10

Si sviluppa su un livello ed è suddiviso in tre ambienti, uno dei quali occupato dai bagni con il relativo antibagno. Ha una superficie utile di circa 288,00 mq. ed altezza di 5,00 mt..

Ad esso si accede direttamente dall'esterno. Ha struttura portante in c.a. formante travi e pilastri. La copertura, con volta a botte, avente struttura metallica reticolare e sovrastante pannellatura in lastre di eternit ondulato. Le tamponature sono in muratura di circa 30 cm..

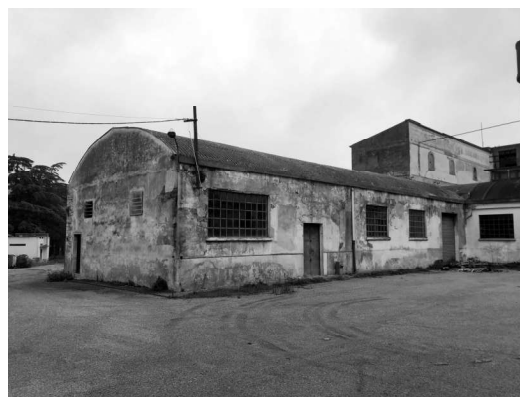
Fabbricato L– sub 10

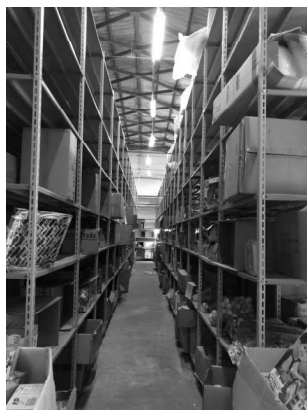
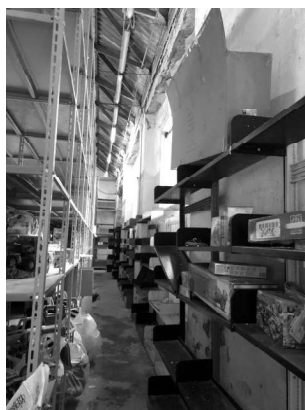
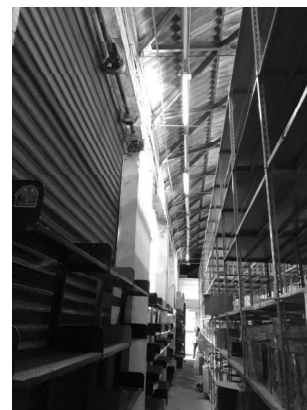
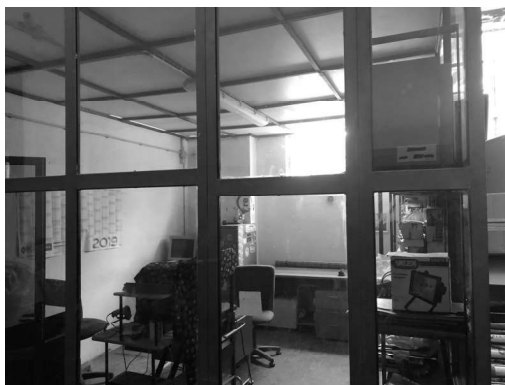
Le pareti sono rifinite con intonaco civile. Il pavimento del vano più grande è in battuto di cemento, quello del bagno e dell'antibagno è in mattonelle in gres rosso. Le pareti dei servizi igienici sono rivestiti con piastrelle bianche smaltata per un'altezza di circa 2,00 mt.. Sono presenti l'impianto idrico, fognario ed elettrico. Ai servizi igienici si accede direttamente dall'esterno sul lato corto. Una porta di accesso al vano più grande è in ferro verniciato, le altre due sono con saracinesca metallica, quella dei servizi igienici è in legno. Le finestre hanno telaio in ferro e vetro armato.

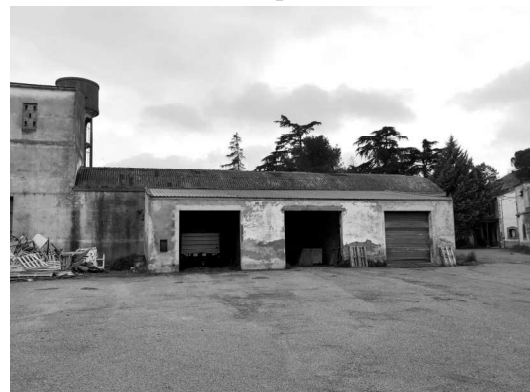
Fabbricato M– sub 10

Si sviluppa su un livello ed è suddiviso in tre ambienti indipendenti con accesso dall'esterno, Ha una superficie utile totale di circa 121,00 mq. ed altezza di 4,00 mt., Ha struttura in muratura portante in tufo dello spessore di 30 cm.. Il solaio di copertura, ad una sola falda inclinata, è costituito da putrelle in ferro e sovrastante copertura in lamiera grecata.

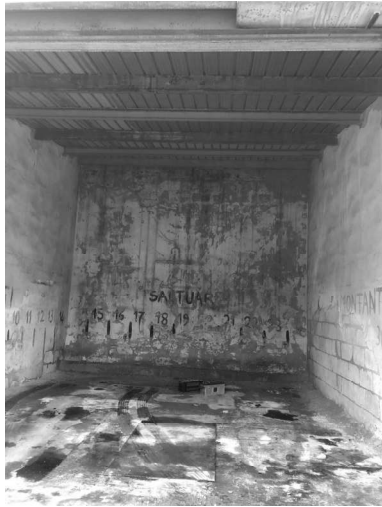
Fabbricato M – interno

Le pareti sono rifinite con intonaco civile molto ammalorato ed in parte scrostato a causa delle copiose infiltrazioni di acqua piovana. Il pavimento è in mattonelle in gres rosso quasi del tutto rimosso. Non è presente alcun impianto.

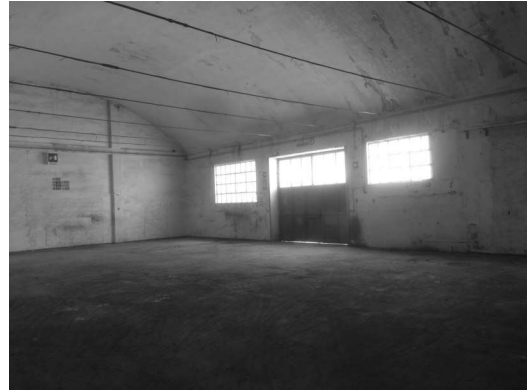
Fabbricato N

Si sviluppa su due livelli, piano terra e piano seminterrato. Il piano terra è costituito da due vani comunicanti, il piano seminterrato forma un solo ambiente con il fabbricato O, il fabbricato H ed il fabbricato H1. Ha superficie utile di circa 442,00 mq. ed altezza di 4,50 mt., al piano terra e 3,70 mt, al piano seminterrato. Ha struttura portante in calcestruzzo con travi e piastri formanti telai, i solai, sia intermedio che di copertura sono in c.a.. Il solaio di copertura è a volta a botte con tiranti metallici a vista e sovrastante guaina bituminosa. Le volte dei due ambienti, in cui è diviso il fabbricato, hanno direzione perpendicolare tra di loro. Le tamponature sono in muratura di circa 30 cm..

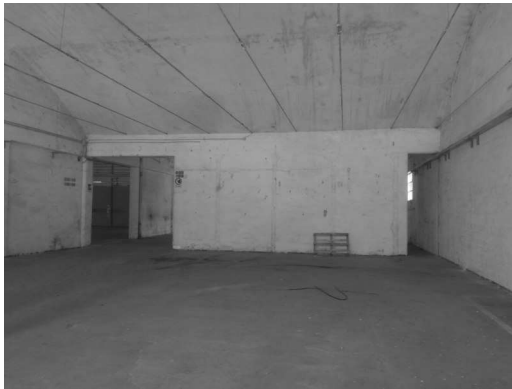
Fabbricato N – interno piano terra

Al piano terra si accede sia dal prospetto anteriore che dal prospetto posteriore. Le pareti e le volte sono rifinite con intonaco civile e presentano segni di infiltrazioni di acqua piovana. Il pavimento è in parte in mattoni di gres di colore rosso ed in parte in battuto di cemento. Non è presente alcun impianto. Le porte di accesso sono in ferro, le finestre, hanno telaio in ferro e vetro armato.

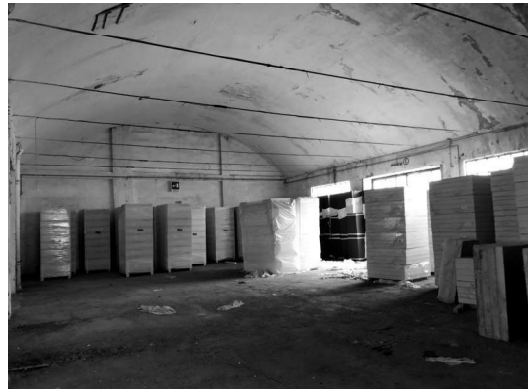
Fabbricato N – interno piano terra

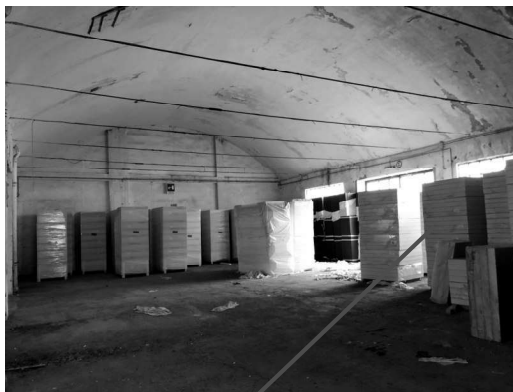
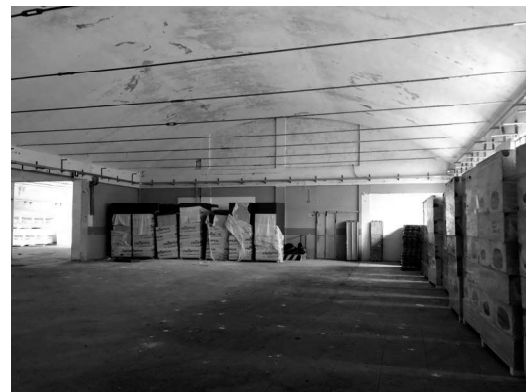
Si sviluppa su due livelli, piano terra e piano seminterrato. Il piano terra è costituito da un unico vano con accesso solo dai fabbricati N e P; al piano seminterrato si accede dall'esterno del prospetto laterale sinistro e forma un solo ambiente con il fabbricato H, il fabbricato N ed il fabbricato H1. Ha superficie utile di circa 372,00 mq. ed altezza di 4,30 mt., al piano terra e 3,56 mt, al piano seminterrato. Ha struttura portante in calcestruzzo con travi e pilastri formanti telai, i solai, sia intermedio che di copertura sono in latero-cemento. Il solaio di copertura è a volta a botte con tiranti metallici a vista e sovrastante guaina bituminosa. Le tamponature sono in muratura di circa 30 cm..

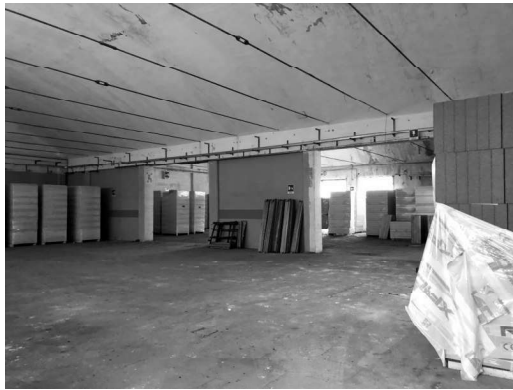
Fabbricato O –interno piano terra

Le pareti e le volte sono rifinite con intonaco civile e sovrastante tinteggiatura e presentano segni di infiltrazioni di acqua piovana. Il pavimento è in battuto di cemento. Non è presente alcun impianto. La porta di accesso è in ferro e vetro, le finestre, hanno telaio in ferro e vetro armato.

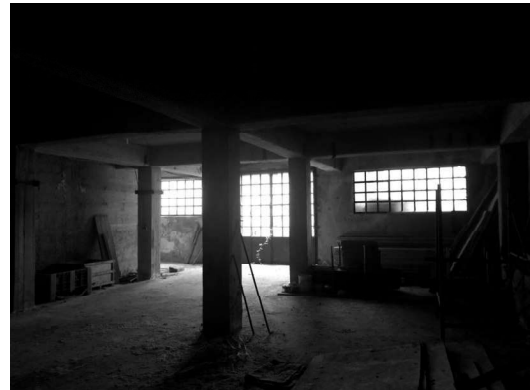
Fabbricato O – interno piano terra

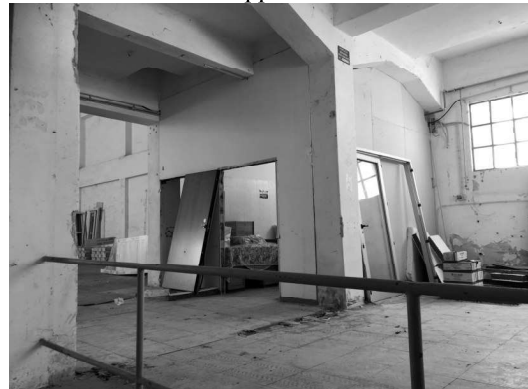
Fabbricato P – interno piano terra – vista  
soppalco

Si sviluppa su due livelli, piano terra e piano soppalcato, solo su parte della superficie (circa 180 mq.), con accesso da gradinata in c.a..

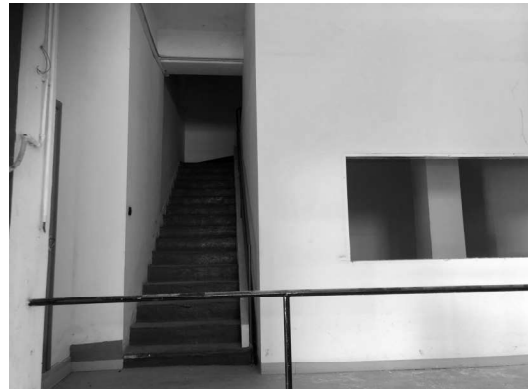
Fabbricato P – interno gradinata

Ha superficie utile di circa 443,00 mq. ed altezza di 8,00 mt.. Ha struttura portante in calcestruzzo con travi e pilastri formanti telai, i solai, sia intermedio che di copertura

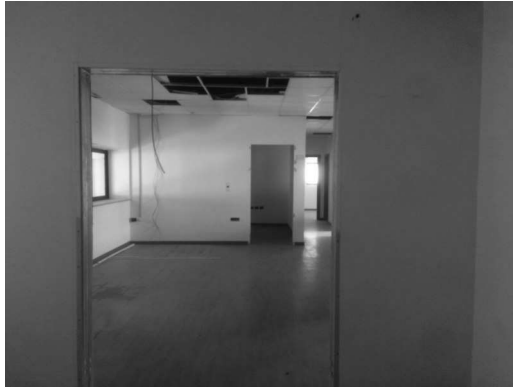
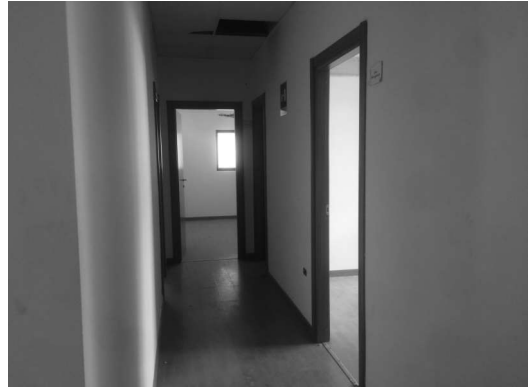
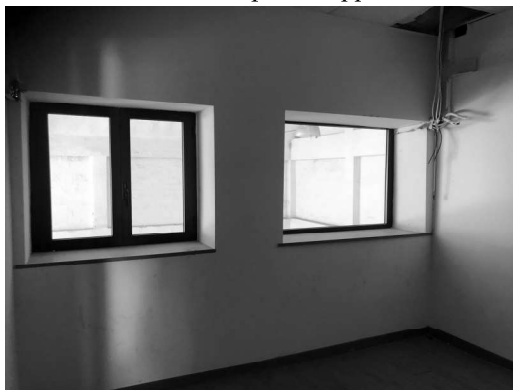
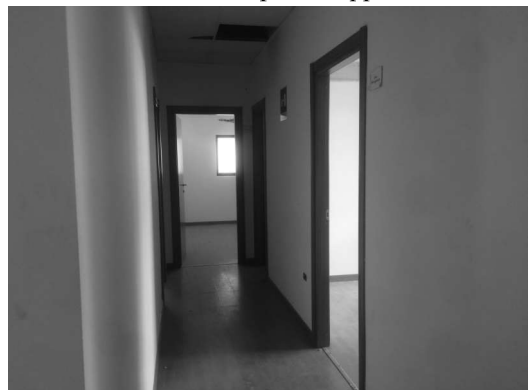
Le pareti e le volte sono rifinite con intonaco civile e sovrastante tinteggiatura. Il pavimento, nei vani per attività produttiva è in battuto di cemento, negli ambienti di servizio, al piano terra, sono in piastrelle in gres porcellanato.

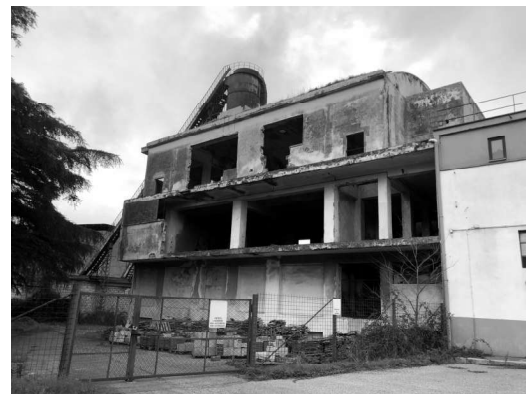
Fabbricato Q – prospetto principale

Si sviluppa su tre livelli fuori terra. Ha struttura portante in calcestruzzo con travi e pilastri formanti telai, i solai intermedi sono in cemento armato di robuste dimensioni. Il solaio di copertura, anch'esso in c.a. è a forma di volta a botte (unica per tutto il fabbricato), con tiranti in ferro a vista e sovrastante guaina bituminosa. Le tamponature, in muratura di circa 30 cm., risultano, in parte, demolite.

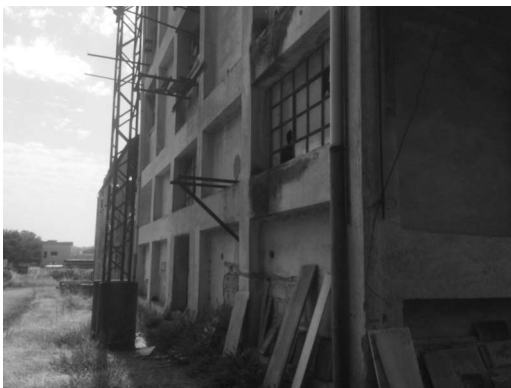
Fabbricato Q – prospetto laterale

Le pareti ed i solai sono rifiniti con intonaco civile molto deteriorato ed in parte scrostato. Non è presente alcun impianto. Il fabbricato, molto robusto strutturalmente, era stato realizzato per l'alloggiamento dei macchinari al servizio della preesistente cartiera. Al di sopra della copertura è presente un serbatoio in metallo per l'approvvigionamento di liquido utilizzato dalla cartiera.

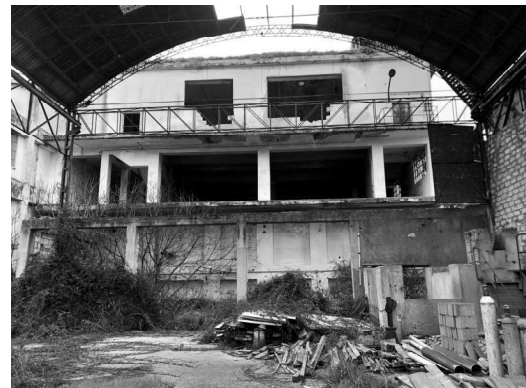
Fabbricato Q – prospetto posteriore

Ha superficie utile di circa 294,00 mq. ed altezza complessiva di 13,90 mt..

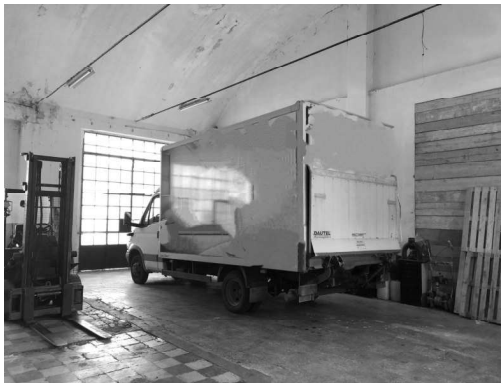
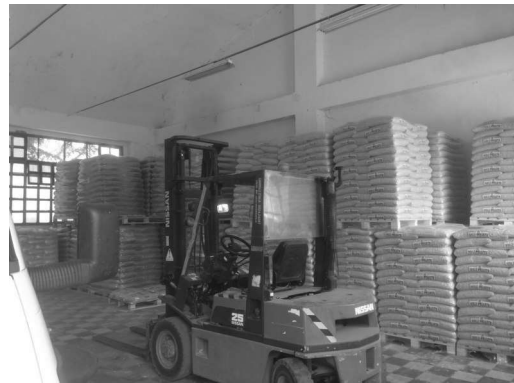
Fabbricato R – interno

È costituito da un unico locale con struttura portante in c.a. con travi e pilastri formanti telai e copertura a volta a botte ribassata con tiranti in ferro a vista e sovrastante guaina bituminosa. Le tamponature, di 30 cm. circa sono in muratura. Sia le pareti che il soffitto sono rifinite con intonaco civile.

Il pavimento è in marmette di cemento. È presente solo l'impianto elettrico, non a norma. Il portone di accesso e le finestre sono in ferro e vetro armato.

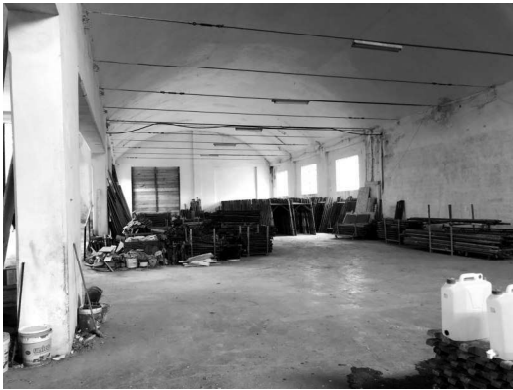
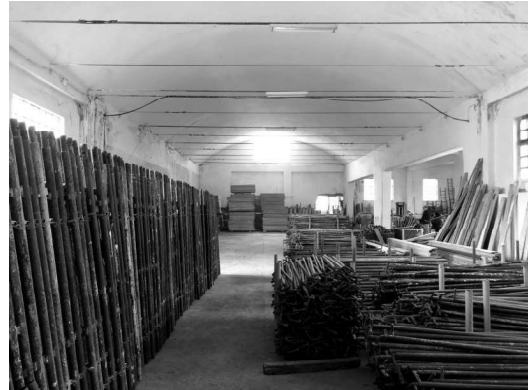
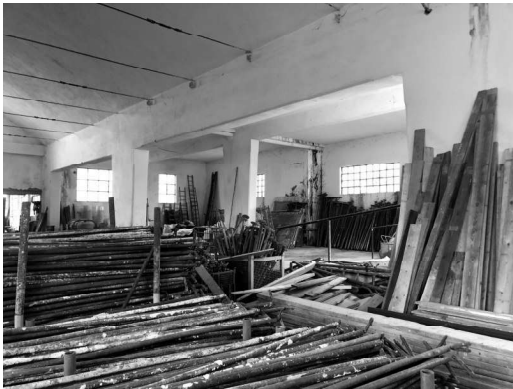
Fabbricato S – interno

È costituito da un unico locale con struttura portante in c.a. con travi e pilastri formanti telai e copertura in c.a. in parte a volta a botte ribassata con tiranti in ferro a vista ed in parte con solaio ad un'unica falda orizzontale; entrambe le coperture sono rivestite con guaina bituminosa.

Le tamponature, di 30 cm. circa sono in muratura. Sia le pareti che il soffitto sono rifinite con intonaco civile. Il pavimento è in battuto di cemento. È presente solo l'impianto elettrico. Il portone di accesso e le finestre sono in ferro e vetro armato

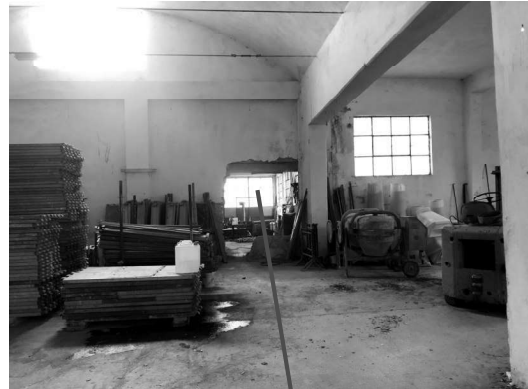
Fabbricato S – accesso al fabbricato B

Al fabbricato S si accede dall'esterno e dal fabbricato B.

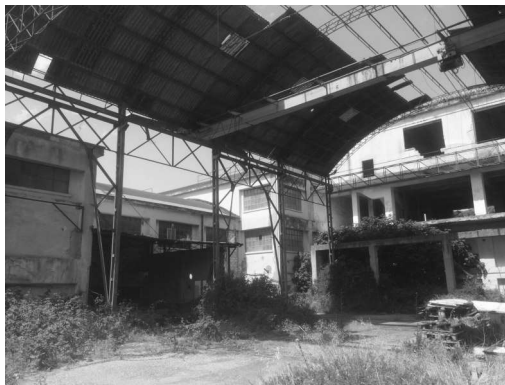
Tettoia T2 - interno

Ha struttura portante in ferro con travi e pilastri tralicciati; La copertura, a volta a botte, realizzata con travi reticolari curve e sovrastante struttura secondaria anch'essa costituita da travetti reticolari in ferro. La copertura, realizzata con lastre ondulate in eternit, è in parte scoperchiata. La tamponature, di 30 cm. circa è in muratura di tufo ed è presente solo su un lato lungo. Il pavimento è inesistente in quanto parte di esso è ricoperto da erbacce.

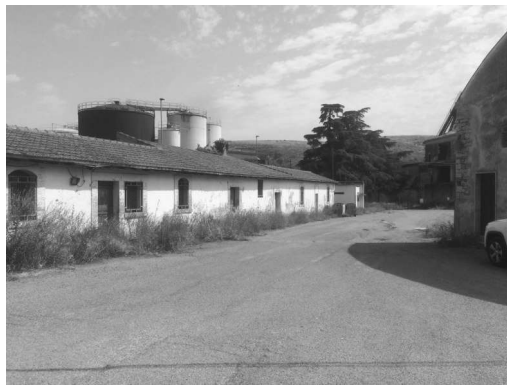
Fabbricato U – prospetto anteriore

Ha struttura portante in muratura continua e tetto, a due falde inclinate, costituito da travi in legno e laterizio con sovrastante manto di tegole. Il pavimento è in battuto di cemento, le porte esterne sono in legno, le finestre in legno e vetro e grate in ferro. Sono assenti tutti gli impianti.

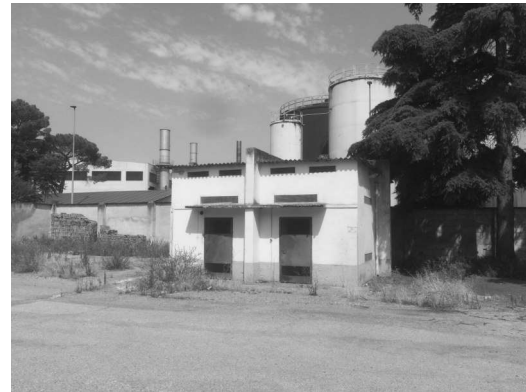
Fabbricato V – prospetto principale

Si sviluppa su un solo livello, è suddiviso in due vani, in passato, utilizzati come centrale termica. Ha una superficie utile complessiva di circa 42,00 mq.; ed altezza pari a 3,00 mt.. Ha struttura portante in muratura continua e tetto ad un'unica falda piana costituito da travi in legno e sovrastante lastre ondulate in eternit. Il pavimento è in battuto di cemento, le porte esterne sono in ferro verniciato. È presente solo l'impianto elettrico. Le pareti, sia esterne che interne sono intonacate e tinteggiate.

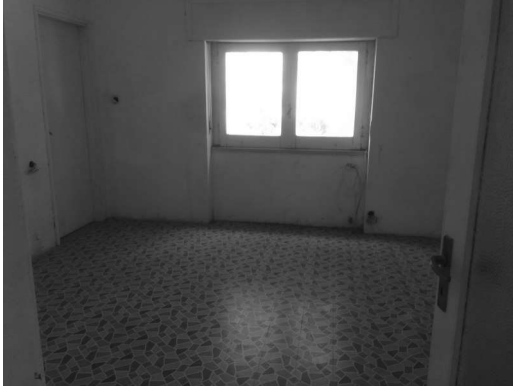
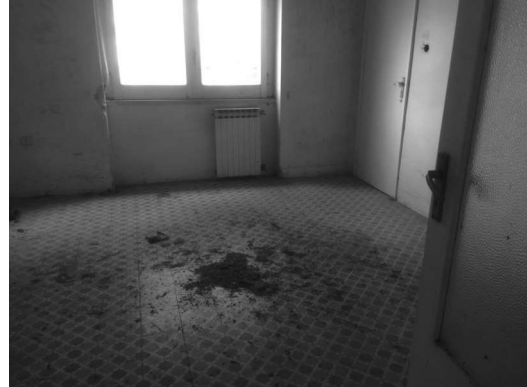
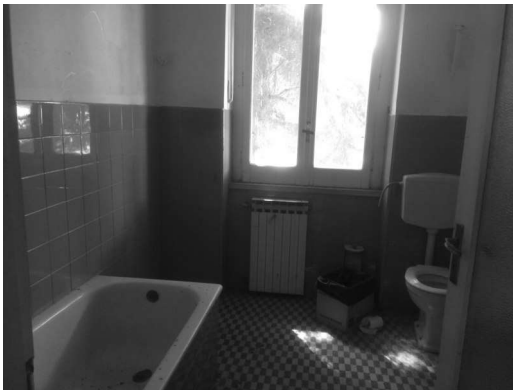
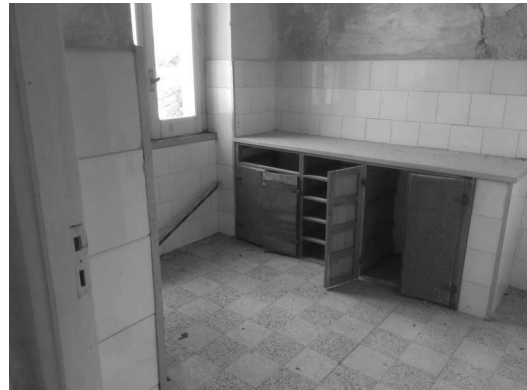
Fabbricato Uffici e casa custode interno

Le porte interne sono in legno smaltate. Le scale di accesso sono rivestite in pietra di trani. Tutti gli ambienti sono intonacati e presentano numerose macchie di umidità sia al soffitto che alle pareti. All'esterno le pareti sono intonacate e presentano una zoccolatura in pietra calcarea. Sono presenti l'impianto elettrico, idrico-sanitario e di riscaldamento, datati e non funzionanti.

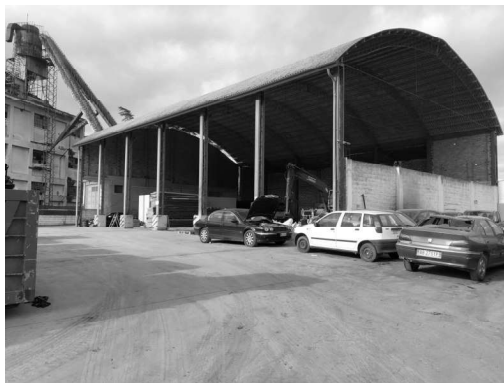
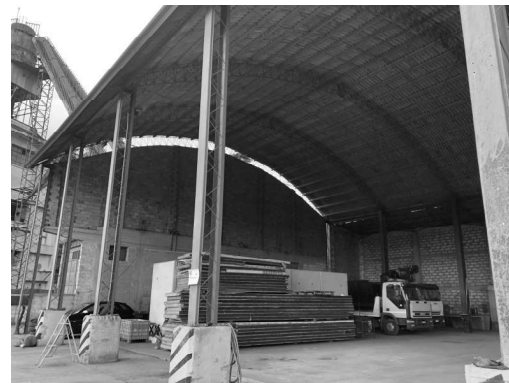
Tettoia T1 – prospetto laterale destro

La tamponatura, sul lato lungo prospiciente la strada comunale, è in tufo rinforzato con travi e pilastri in c.a. ed è a tutt'altezza. Il lato corto, a sinistra guardando la tettoia, è in parte in tufo ed in parte in blocchetti di cemento, con travi e pilastri di rinforzo, fino all'altezza di 3,00 mt. circa; al di sopra la muratura è in mattoni pieni.

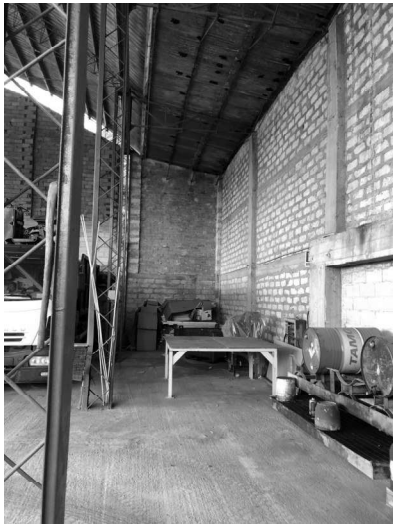
Tettoia T1 – interno

Il lato corto, a destra guardando la tettoia, è in tufo con pilastri di rinforzo; l'ultimo lato lungo è completamente aperto. Il tutto è realizzato senza alcuna regola costruttiva. La parte di tettoia con altezza 5,00 mt, è in realtà un locale completamente chiuso, ha solaio piano di tipo latero-cementizio ed ad esso si accede tramite una porta in ferro.

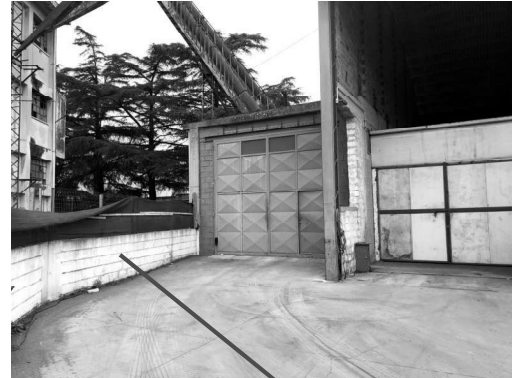
Tettoia T1 – recinzione

La tettoia è circondata da una corte/piazzale rivestito con pavimento in cemento industriale. Il perimetro della p.lla 530 sub 1, che racchiude la corte/piazzale, presenta una recinzione costituita da un muretto in blocchetti di cemento e/o di tufo

con sovrastate rete metallica (lungo la strada comunale la rete metallica è sostituita da recinzione metallica).

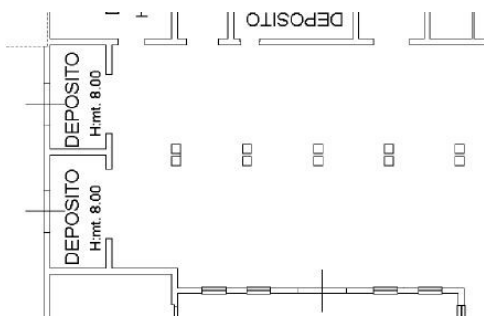
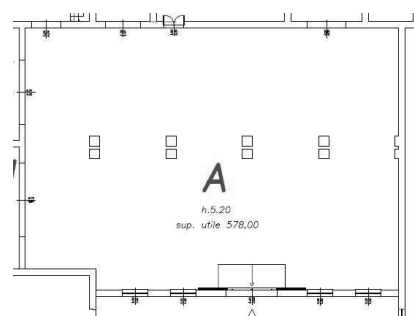
All. n. 15.4 – planimetria catastale –  
Fabbricato A – sub 10

- **Fabbricato A** – come si evince dalle planimetrie, è stato realizzato un muro di divisione tra il fabbricato A ed il fabbricato S, nonché la chiusura di alcune porte e l'apertura di altre.
