**PROCEDIMENTO N. 122/2017 R.G.E.**

**RELAZIONE DI STIMA**

I beni interessati dal pignoramento sono costituiti da un complesso industriale sito nella zona industriale del Comune di Venosa, alla C.da le Tufarelle, riportati al catasto fabbricati al fg. 23 p.lla 171 sub 6, 8, 9, 10 e p.lla 530 sub 1.

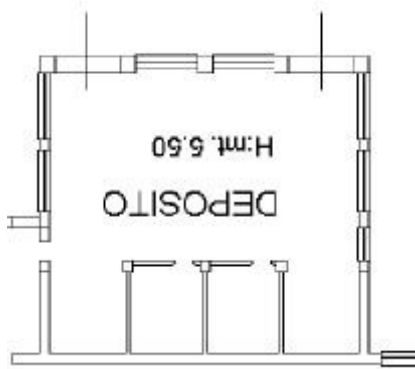
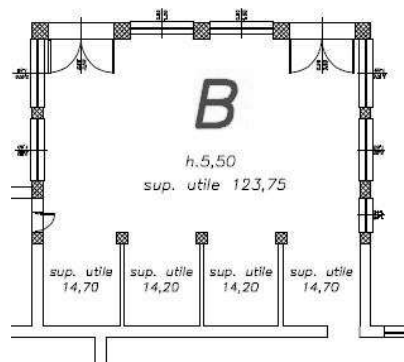
All. n. 15.4 – planimetria catastale –  
Fabbricato B – sub 10

- **Fabbricato B** – come si evince dalle planimetrie, sono stati demoliti alcuni tramezzi

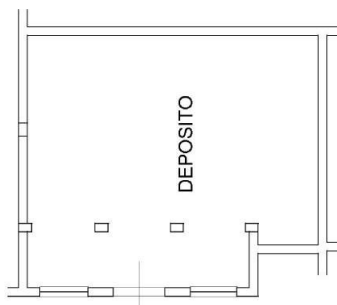
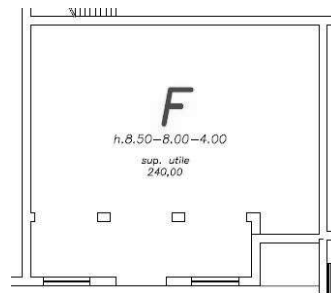
All. n. 15.3 – planimetria catastale –  
Fabbricato F – sub 9

- **Fabbricato F** – come si evince dalle planimetrie non vi è alcuna modifica.

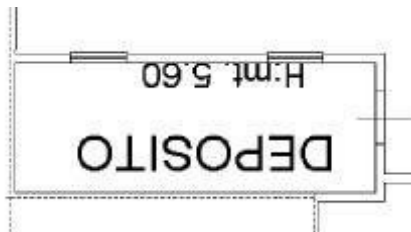
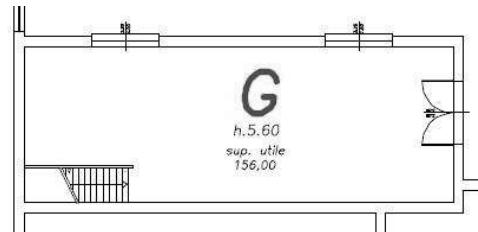
All. n. 15.4 – planimetria catastale –  
Fabbricato G – sub 10

- **Fabbricato G** – come si evince dalle planimetrie non vi è alcuna modifica, a meno di una gradinata che collega il fabbricato G con il seminterrato del fabbricato N

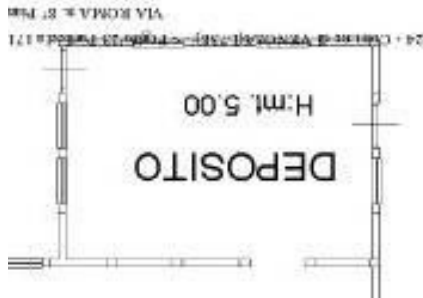
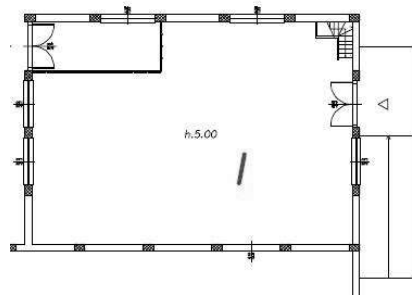
All. n. 15.4 – planimetria catastale –  
Fabbricato I – sub 10

- **Fabbricato I** – come si evince dalle planimetrie, non vi è alcuna differenza; nella planimetria catastale non è stata riportata la botola di accesso al vano seminterrato.

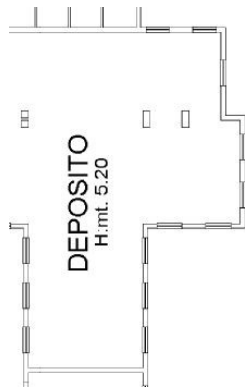
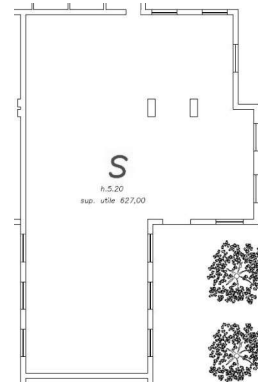
All. n. 15.4 – planimetria catastale –  
Fabbricato S – sub 10

- **Fabbricato S** – come si evince dalle planimetrie, è stato realizzato il muro di divisione con il fabbricato A

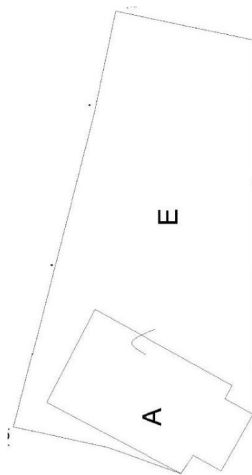
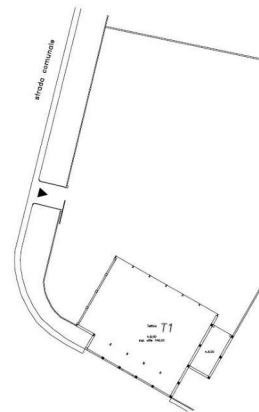
All. n. 15.9 – planimetria catastale –  
Tettoia T2– p.lla 530 sub 1

**lotto n. 2** costituito dalla **tettoia T2** riportata al catasto fabbricati al fg. 23 p.lla 530 sub 1, non vi è alcuna differenza

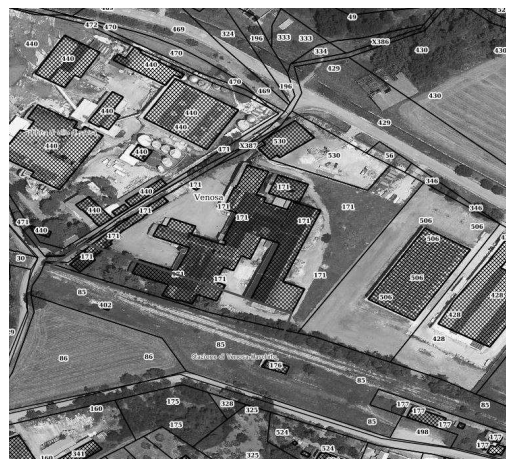
*“Lungo i tracciati delle linee ferroviarie è vietato costruire, ricostruire o ampliare edifici o manufatti di qualsiasi specie ad una distanza, da misurarsi in proiezione orizzontale, minore di metri trenta dal limite della zona di occupazione della più vicina rotaia”,*

fabbricati a distanza inferiore di 30 mt.  
dalla rotaia più vicina
