TRIBUNALE DI PALERMO  
SEZIONE SESTA CIVILE - ESECUZIONI IMMOBILIARI  
N. R. G. ES. 696/2013  
G. Es. Dott. Fabrizio Minutoli

RELAZIONE DI STIMA

LOTTO 3  
*(immobile n. 53 dell'atto di pignoramento)*

*Piena ed intera proprietà 1/1 di autorimessa sita in Carini (PA), Via Appennini n. 3 (altro accesso da Via Cervino n. 7), piano terra, distinto al C. F. al fg. 31 p.lla 1683 sub. 4 e sub. 5*

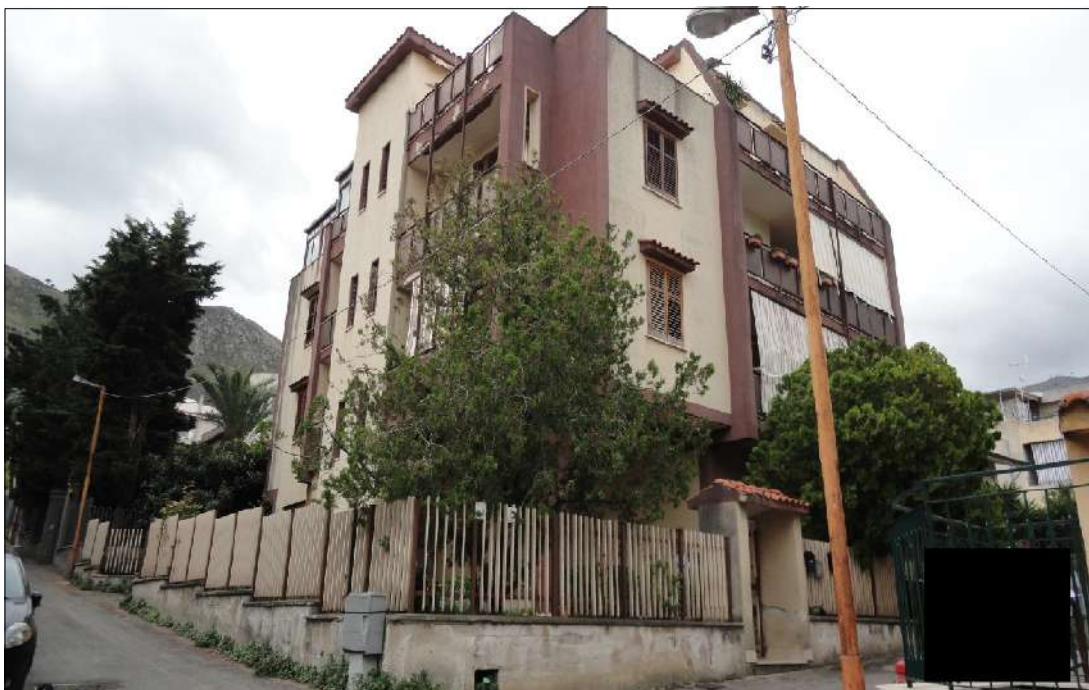
Descrizione della zona – L’immobile oggetto dell’atto di pignoramento fa parte di un fabbricato risalente agli anni '80 (foto 1-2 in Allegato 8), ubicato a Carini, in zona semicentrale caratterizzata per lo più da interventi edilizi a prevalente destinazione residenziale e da tessuto urbano di tipo elencato nella parte più vicina al centro. La zona è ben collegata alle altre aree della città e buoni risultano i servizi alla residenza e le attività commerciali.

Veduta da via Cervino del fabbricato di cui fa parte l’immobile pignorato

Descrizione del fabbricato – Il corpo di fabbrica di cui fa parte il bene pignorato è costituito da quattro elevazioni fuori terra, è stato realizzato con struttura portante in calcestruzzo di cemento armato, solai latero-cementizi e copertura piana e possiede caratteristiche costruttive nella norma in relazione alla tipologia edilizia e all'epoca di costruzione. I prospetti sono rifiniti con intonaco tipo Li Vigni a coloritura chiara con l'inserimento di parti in tinta scura a contrasto e i parapetti dei balconi recano ringhiere in ferro verniciato con lastre di vetro retinato. Lo stato di conservazione del fabbricato è nel complesso discreto. Si rilevano macchie e segni di ruscellamenti dovuti all'acqua piovana ed alcune parti

degradata con distacco d'intonaco concentrate in particolare nei sottobalconi, nelle parti basamentali dell'edificio ed in corrispondenza del muretto di recinzione perimetrale.

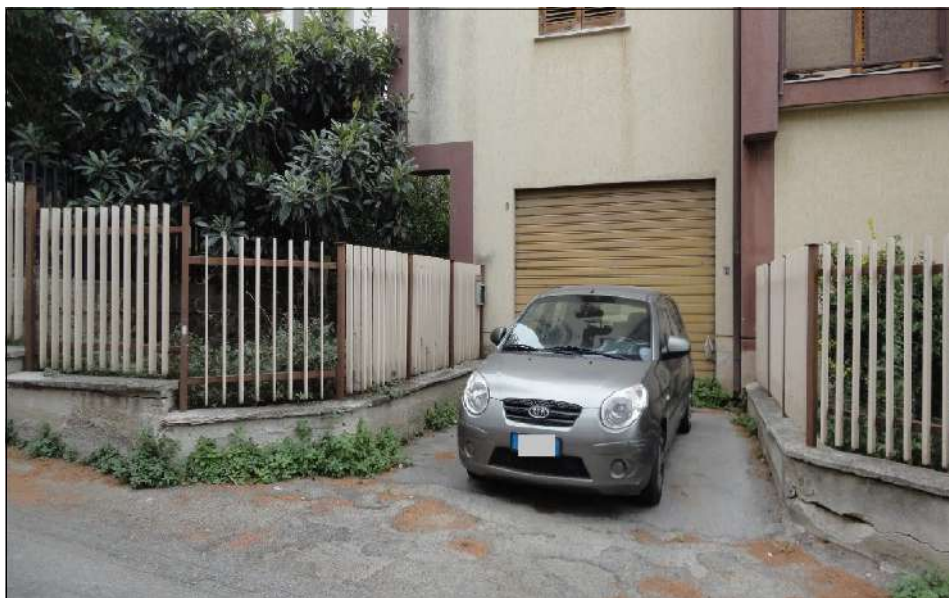
Accessi – L'unità immobiliare pignorata presenta sia un accesso carrabile contraddistinto dal civ. 3 di Via Appennini (foto 3 in Allegato 8) sia un ingresso dal vano scala dell'edificio di cui fa parte, con accesso dal civ. 7 di Via Cervino (foto 4-5).

Accesso carrabile da Via Appennini civ. 3

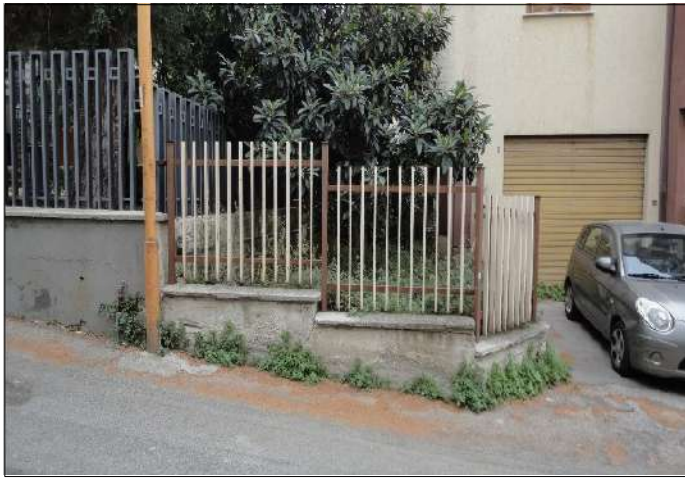
Corte di pertinenza (da via Appennini)

un'area di pertinenza individuata dal sub 5 chiusa da un muretto con soprastante inferriata (foto 14-15) ed accessibile unicamente dall'interno dell'unità immobiliare mediante un portoncino d'ingresso. Una porzione residua di tale area, senza recinzioni che la delimitano, risulta posta tra l'ingresso carrabile e la via Appennini.

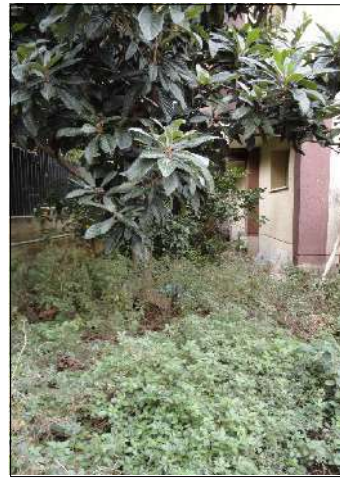
Corte di pertinenza
