PROCEDURA N. 353/2023

LOTTO TRE  
LOCALE COMMERCIALE

***Tribunale di Catania***  
***Sesta Sezione Civile***  
***Sezione esecuzioni immobiliari***  
**Relazione Tecnica-Estimativa**  
**Lotto 3**

– Catania, Via Asiago n.26

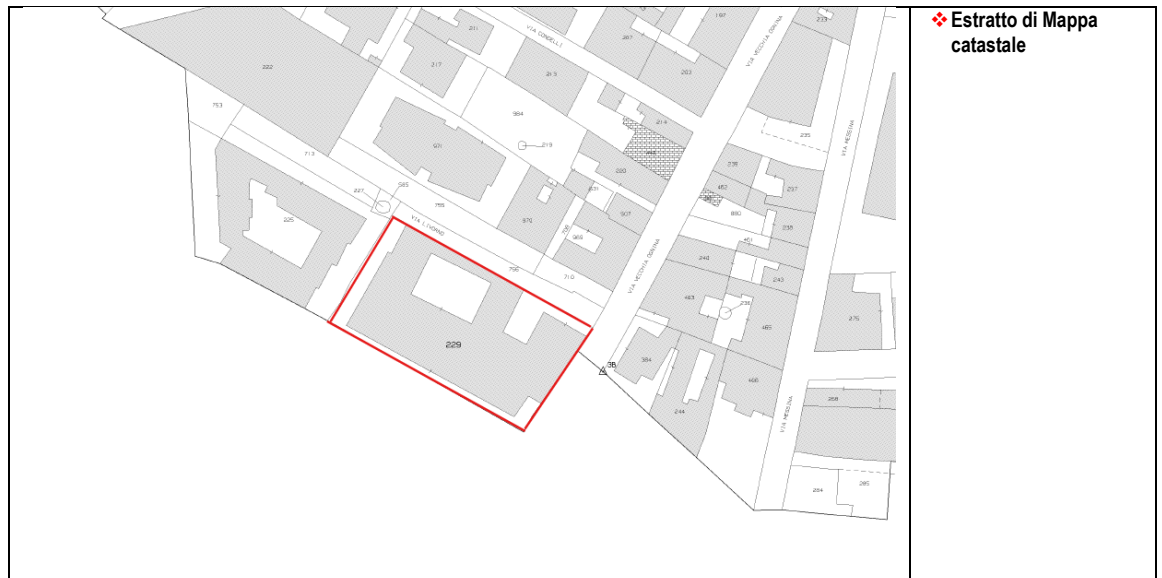
Nella seguente TAV.1, viene riportata le planimetrie catastale, e la planimetria stato di fatto del locale commerciale:

Dal confronto effettuato in fase di **sopralluogo**, i sottoscritti hanno potuto rilevare che le sostanziali differenze riscontrate sono nella diversa distribuzione interna dei locali; in sostanza nella planimetria catastale il bene si trova composto da un unico grande vano, con due grandi vetrate che si aprono nel portico prospiciente Via Asiago a Catania, e un retrobottega composto da un piccolo

disimpegno che conduce a un bagno e a un piccolo deposito. Nella attuale composizione si ritrova il medesimo grande vano, vano espositivo per la merce in vendita, ma leggermente ridotto per dar spazio al retrostante deposito e a una scala che conduce a un piccolo soppalco dove è sito un ufficio di piccole dimensioni; nel retrobottega è, altresì, presente un antibagno che conduce, adesso, a due piccoli bagni ricavati sostanzialmente dal precedente unico bagno della u.i.. Tali modifiche e tali rappresentazioni dell'attuale stato di fatto sono riportate in un allegato grafico sviluppato in ambiente CAD dove è stato riportato il rilievo metrico dell'immobile. Per quanto riguarda la diversa distribuzione interna dell'u.i., la rettifica urbanistica e catastale è di facile attuazione in quanto sarà sufficiente presentare una pratica CILA con le modifiche riscontrate all'ufficio Urbanistica del Comune di Catania e successivamente l'aggiornamento catastale Docfa presso l'Agenzia del Territorio; ciò che bisognerà analizzare con maggiore dettaglio è invece la regolarità urbanistica del soppalco che da indagini effettuate presso gli uffici competenti non ha avuto alcuna approvazione o assenso in quanto non è stata riscontrata alcuna pratica per tale finalità; bisognerà, dunque, verificare se il soppalco potrà essere assentito da parte del Genio Civile, presso il quale dovrà essere depositata opportuna pratica, o se lo stesso dovrà essere smontato. Qualora si potesse ottenere il Nulla Osta da parte del Genio Civile, questo soppalco potrà essere inserita nella pratica Cila e Docfa precedentemente descritte ma il vano ricavato nel soppalco, data l'altezza limitata misurata in circa 1,89m, dovrà essere destinato a deposito o ripostiglio, in quanto non abitabile. Si ritiene, dunque, opportuno rimandare la scelta della rimozione del soppalco o l'eventuale procedura per l'ottenimento dell'approvazione dello stesso nei tempi stabiliti dalla procedura al futuro acquirente dell'immobile.

Da quanto rilevato e dalla presa visione delle mappe e planimetrie catastali, se ne deduce la NON conformità Catastale del locale commerciale.

Per quanto riguarda la diversa distribuzione interna dell'u.i., la rettifica urbanistica e catastale è di facile attuazione in quanto sarà sufficiente presentare una pratica CILA con le modifiche riscontrate all'ufficio Urbanistica del Comune di Catania e successivamente l'aggiornamento catastale Docfa presso l'Agenzia del Territorio; ciò che bisognerà analizzare con maggiore dettaglio è invece la regolarità urbanistica del soppalco che da indagini effettuate presso gli uffici competenti non ha avuto alcuna approvazione o assenso in quanto non è stata riscontrata alcuna pratica per tale finalità; bisognerà, dunque, verificare se il soppalco potrà essere assentito da parte del Genio Civile, presso il quale dovrà essere depositata opportuna pratica, o se lo stesso dovrà essere smontato. Qualora si potesse ottenere il Nulla Osta da parte del Genio Civile, questo soppalco potrà essere inserita nella pratica Cila e Docfa precedentemente descritte ma il vano ricavato nel soppalco, data l'altezza limitata misurata in circa 1,89m, dovrà essere destinato a deposito o ripostiglio, in quanto non abitabile.

Per sanare gli urbanisticamente e catastalmente le modifiche interne riscontrate, si stima una spesa pari a 4.632,00 €

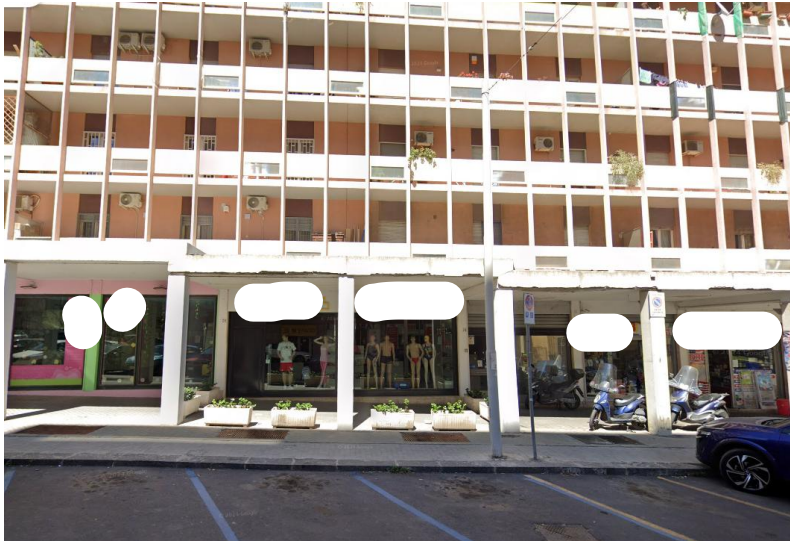
| | <p>❖ Prospetto palazzina</p> |

L'intero fabbricato, costituito da 10 piani fuori terra (adibiti per lo più a civile abitazione) oltre il piano terra adibito ad attività commerciali, si trova, al momento, in discrete condizioni di manutenzione sia negli elementi di facciata che nelle singole parti comuni, anche se si sono palesate alcune problematiche nelle parti esterne comuni che appaiono maggiormente degradate, con pavimentazione esterna divelta nel portico prospiciente Via Asiago; si riscontrano, altresì, alcuni ammaloramenti in facciata con frontalini che presentano distacchi di intonaco o non in perfette condizioni
